广州市第四批历史建筑保护利用规划

广州市规划和自然资源局

2019年10月31日

说明

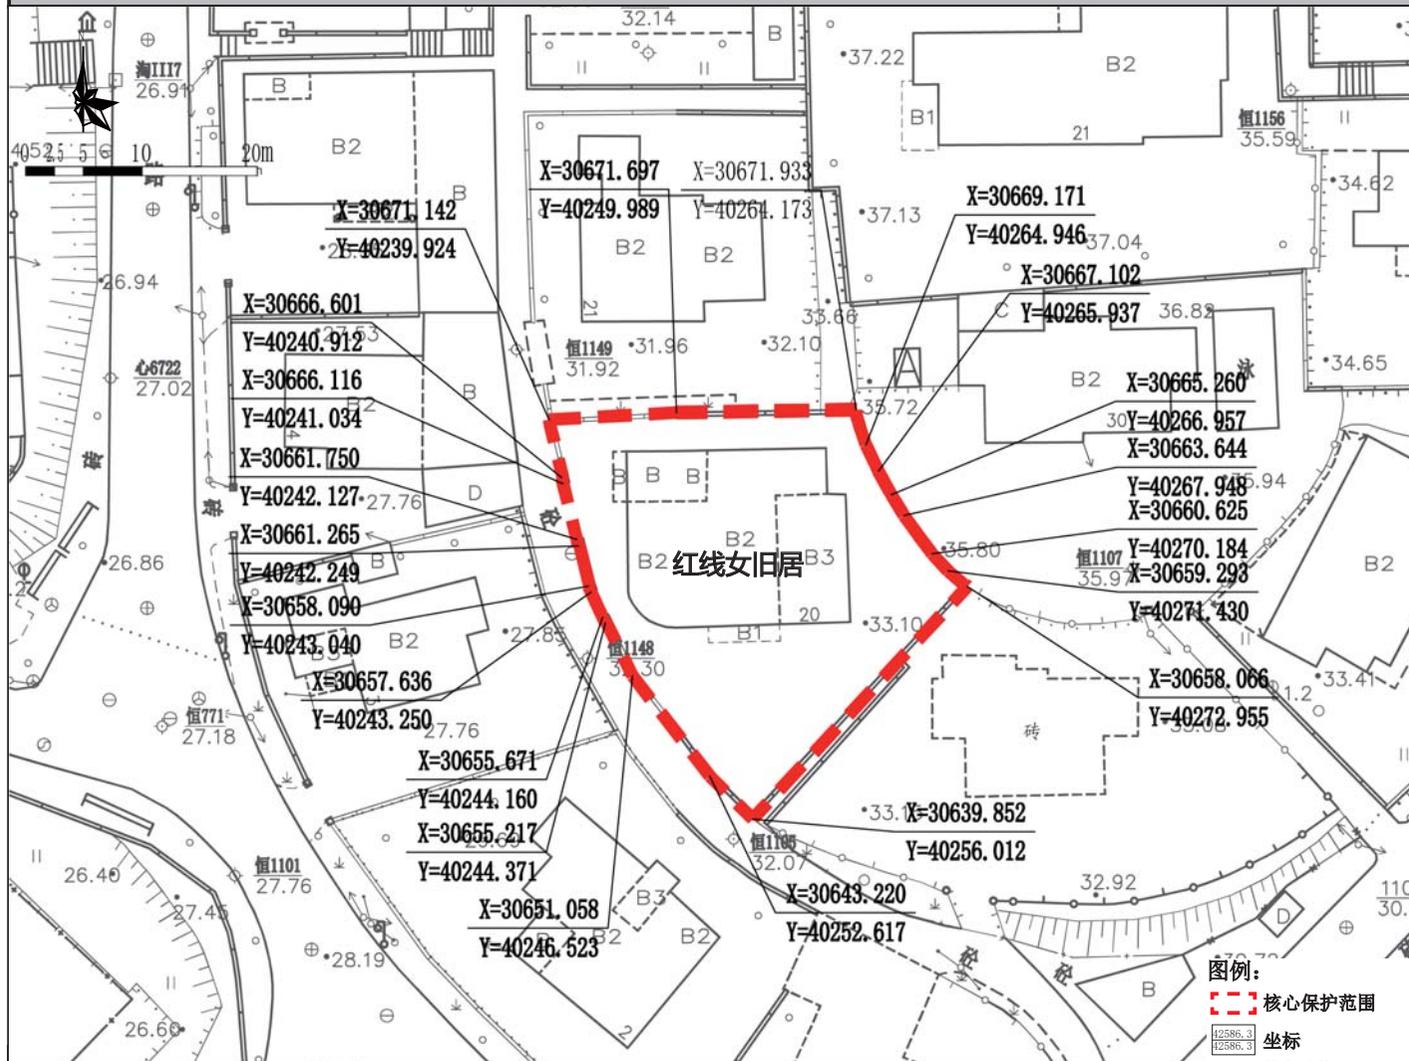
保护范围图

- 加强对历史建筑本体的日常维护，保护历史建筑主要立面；
- 按原样材质、色彩等原貌修复外墙残损部位；
- 可适当增加庭院内绿化，保护建筑周边街道及建筑尺度；逐步改善空间环境。

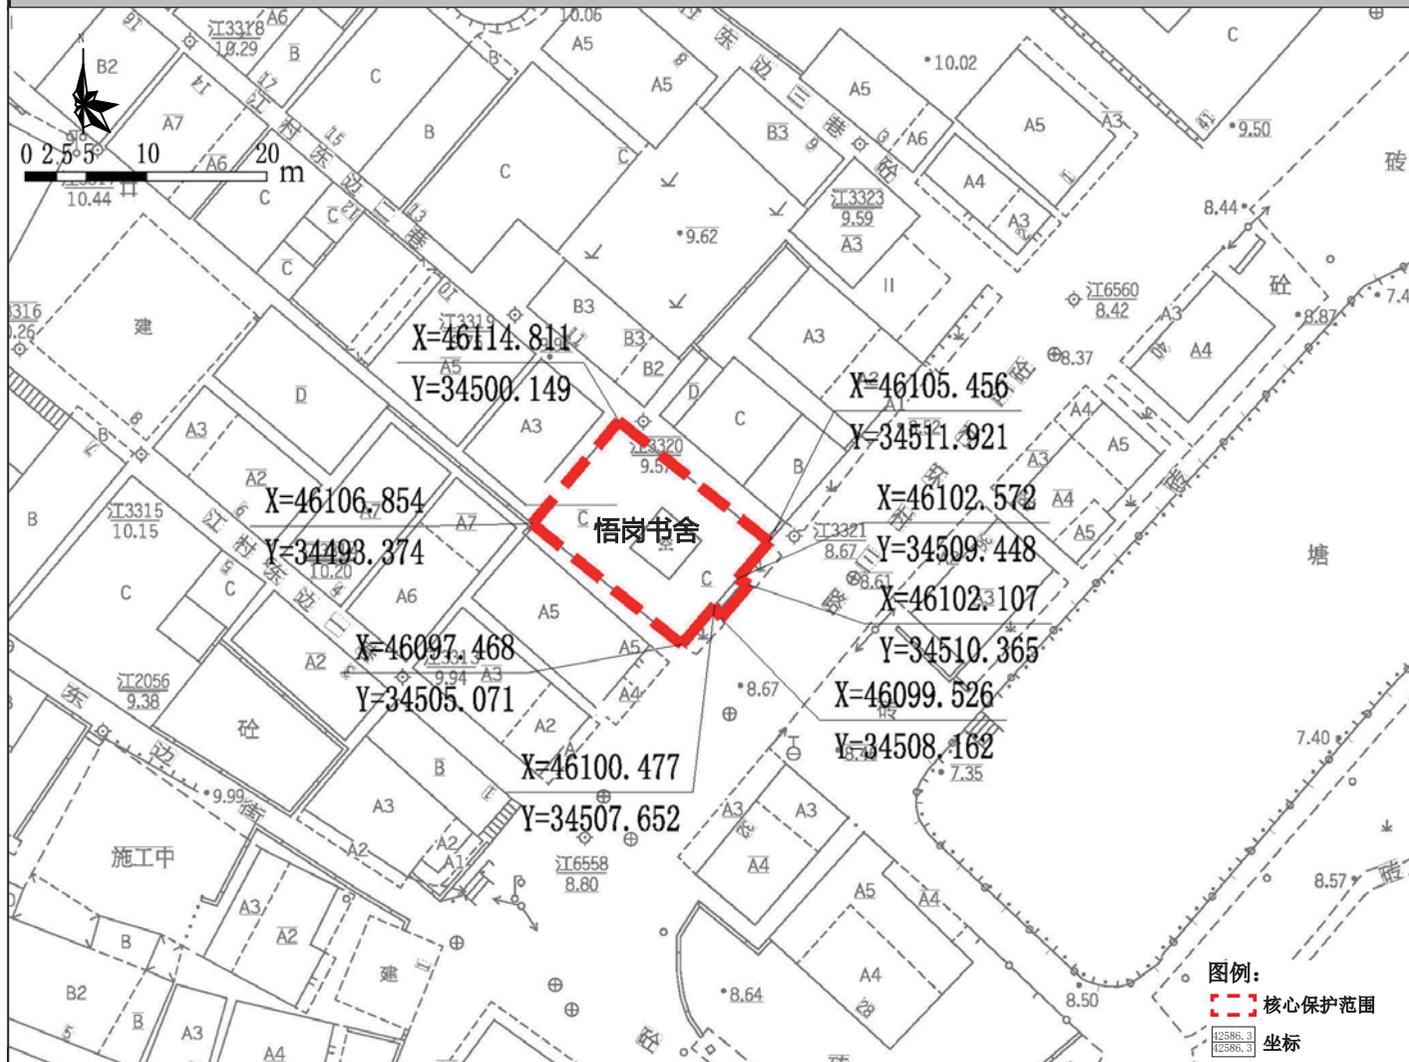
保护范围图

1. 加强对历史建筑本体的日常维护，保护历史建筑主要立面、内天井等核心价值要素；
2. 按原样材质、色彩等原貌修复外墙残损部位；建议拆除对建筑结构安全有损害的天井盖顶。
3. 整治建筑内外乱接管线，建议下埋电线，消除火灾隐患；
4. 清运建筑东南前广场建筑材料与垃圾；保护建筑周边街道及建筑尺度；逐步改善空间环境。

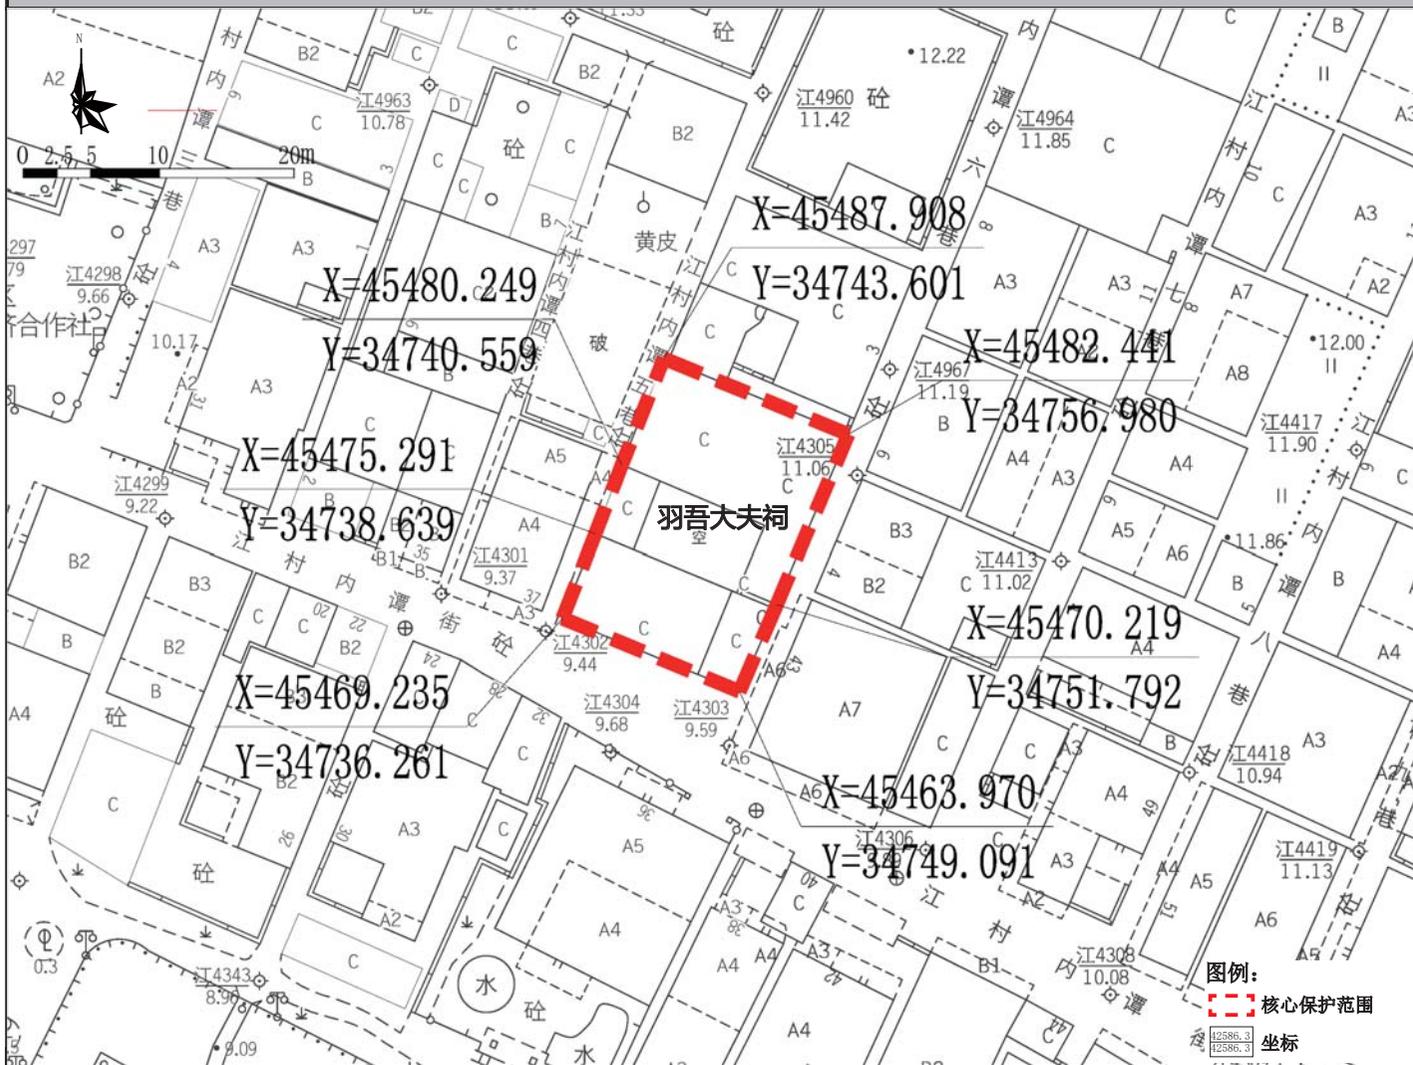
保护范围图

地址	白云区江高镇江村内谭街			
区位	位于历史城区外	管理单元	AB0409	
历史资料 与价值认定	年代	1889年	建筑风格	岭南传统式
	祠堂位于白云区江高镇江村，始建于清光绪十五年（1889年），坐东北朝西南，三间两进。砖木结构，人字形封火山墙，碌灰筒瓦，青砖外墙红砂岩墙基。头门为凹肚式，面阔三间，进深两间。石门额刻“羽吾大夫祠”，上款“光绪十五年仲秋立”，下款“廖廷相书”。大门石门套，雕花封檐板。后堂面阔三间，进深三间。前后墙承重，立有四根金柱，瓜柱梁架，后金柱之间挂“树德堂”木匾额。建筑室内天井地板部分贴瓷砖，屋顶局部长草，保存状况良好，是白云区典型的广府祠堂建筑。			
保护要求分类	□ 一类	▨ 二类		
核心保护范围	285 m ² ，建筑本体范围			
控规调整建议	——

保护要求	<ol style="list-style-type: none"> 1. 保护历史建筑主要立面、内天井等核心价值要素； 2. 加强对历史建筑本体的日常维护，对木结构定期进行白蚁防治检查； 3. 按原样材质、色彩等原貌修复外墙残损部位；清除建筑内部及建筑前广场的建筑物、垃圾、杂草； 4. 整治建筑外接管线，建议下埋电线，消除火灾安全隐患； 5. 保护建筑周边街道及建筑尺度；逐步改善空间环境。 	禁止使用功能	<ul style="list-style-type: none"> <input checked="" type="checkbox"/> 批发市场 <input checked="" type="checkbox"/> 对居住和公共环境有干扰、污染的物流仓储设施 <input checked="" type="checkbox"/> 对居住和公共环境有干扰、污染的工业 <input checked="" type="checkbox"/> 加油加气站 <input checked="" type="checkbox"/> 供水 / 供电 / 供热 / 燃气等供应设施 <input checked="" type="checkbox"/> 环卫、环保设施 <input checked="" type="checkbox"/> 生产和储存易燃易爆、放射性、毒害性、腐蚀性物品 <input checked="" type="checkbox"/> 其他有损历史建筑价值或危害建筑安全的使用功能

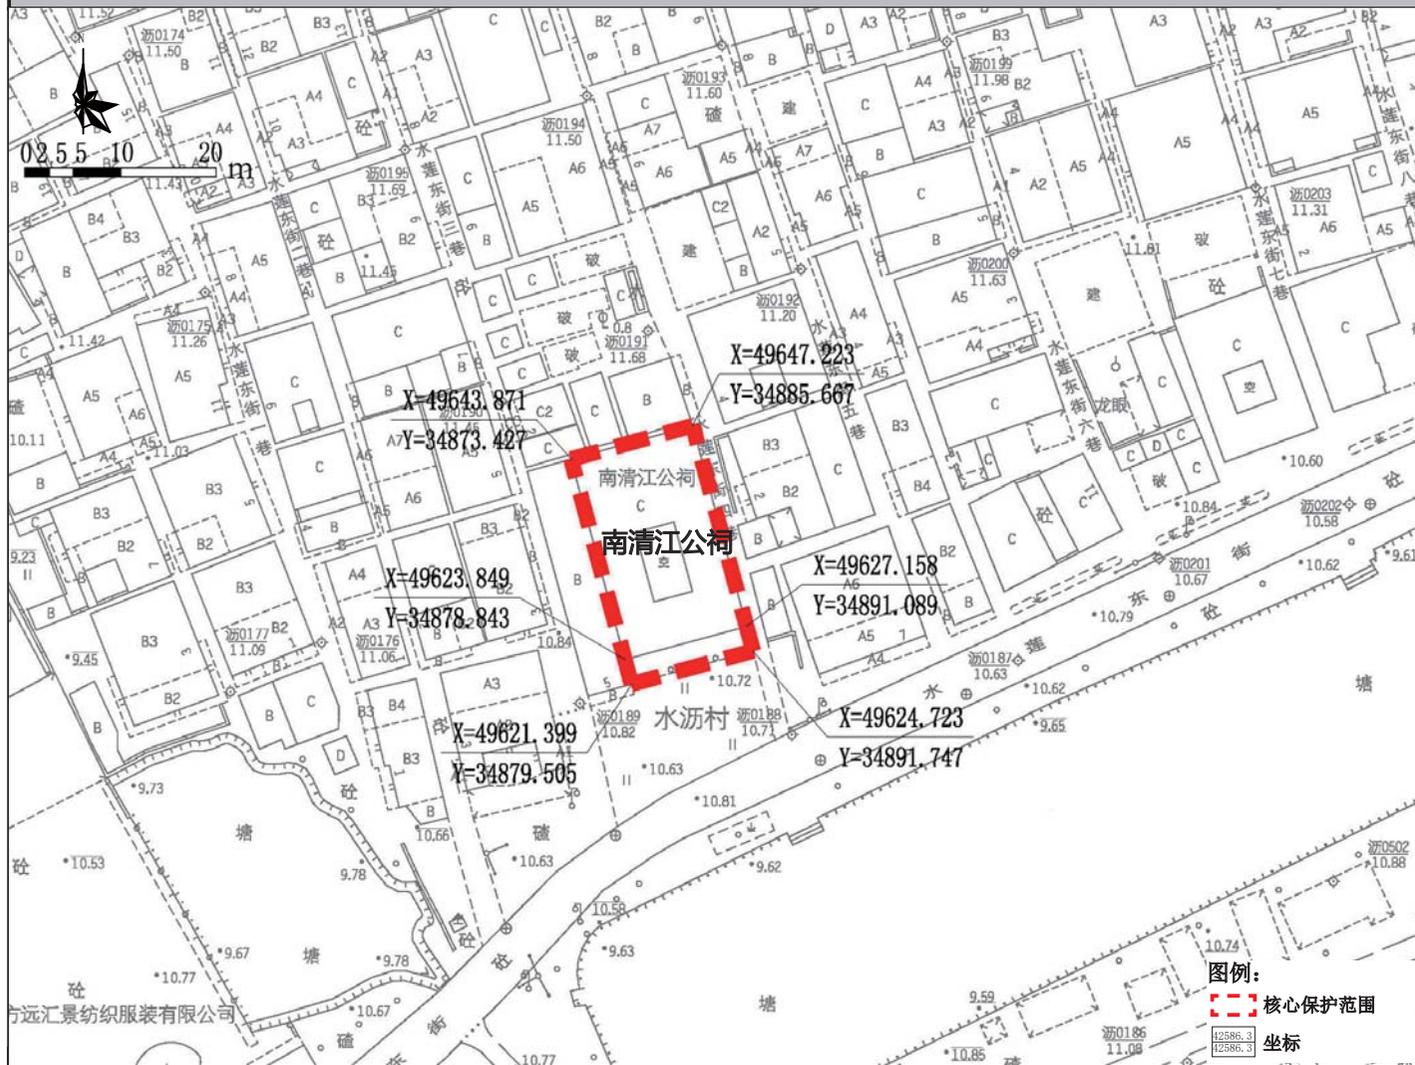
保护范围图

地址	白云区江高镇水沥村			
区位	位于历史城区外	管理单元	AB0403	
历史资料 与价值认定	年代	1860	建筑风格	岭南传统式
	祠堂位于白云区江高镇水沥村，建于清咸丰十年（1860年），坐北朝南，三间两进。砖木结构，硬山顶，人字形封火山墙，灰塑博古脊。绿灰筒瓦，青砖外墙麻石墙基。头门为敞檐式，面阔三间，进深两间。两侧次间各有花岗石塾台，上各设一花岗石方石檐柱。石虾公梁、雀替、金花狮子。前跨博古梁架，雕饰纹样精美。石门额刻“南清江公祠”，上款“咸丰十年”，下款“季冬重建”。门额上方饰壁画。门枕石，雕花封檐板，砖雕墀头。后堂面阔三间，前跨为轩，中间立有四根金柱。阶砖地面。木供桌，供奉江氏宗亲祖先神位。建筑保存状况较好，是白云区典型的保存较好的广府祠堂建筑。			
保护要求分类	□ 一类	▣ 二类		
核心保护范围	263 m ² ，建筑本体范围			
控规调整建议	——

保护要求	<ol style="list-style-type: none"> 加强对历史建筑本体的日常维护，保护历史建筑主要立面、内天井等核心价值要素； 按原样材质、色彩等原貌修复外墙残损部位；清除南立面张贴广告通知，禁止遮挡主要立面； 清运建筑南面前广场的建筑材料及建筑外墙青苔杂草； 整治建筑外接管线，建议下埋电线，消除火灾安全隐患； 保护建筑周边街道及建筑尺度；逐步改善空间环境。
------	--

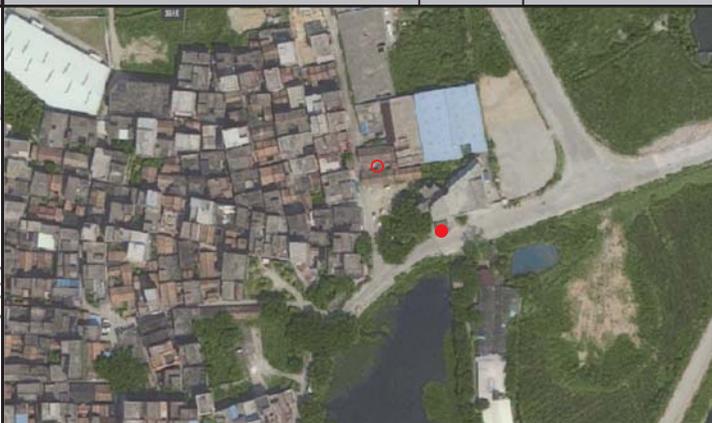
航拍图 ● 该处历史建筑 ○ 周边文物及其他历史建筑

地址	白云区人和镇民强村			
区位	位于历史城区外	管理单元	AB0503	
历史资料 与价值认定	年代	1644-1911	建筑风格	岭南传统式
	门楼位于白云区人和镇民强村，建于清代。门楼外墙以青砖砌筑，硬山顶，碌灰筒瓦，人字形封火山墙。门楼大门设花岗岩石门额，上刻有“沛泽源流”四字，门额上方设有两各方形孔，屋檐下绘有彩画。建筑存状况尚可，主体结构保存完整。门楼是古代村落防御外敌的一种设置，与村落布局、交通及文化习俗有密切联系，有一定历史价值。			
保护要求分类	□ 一类	▣ 二类		
核心保护范围	32 m ² ，建筑本体范围			
控规调整建议	建议调整规划道路红线。

保护要求	1. 加强对历史建筑本体的日常维护，保护历史建筑核心价值要素；	禁止使用功能
	2. 按原样材质、色彩等原貌修复外墙残损部位； 3. 保护建筑周边街道及建筑尺度；逐步改善空间环境。

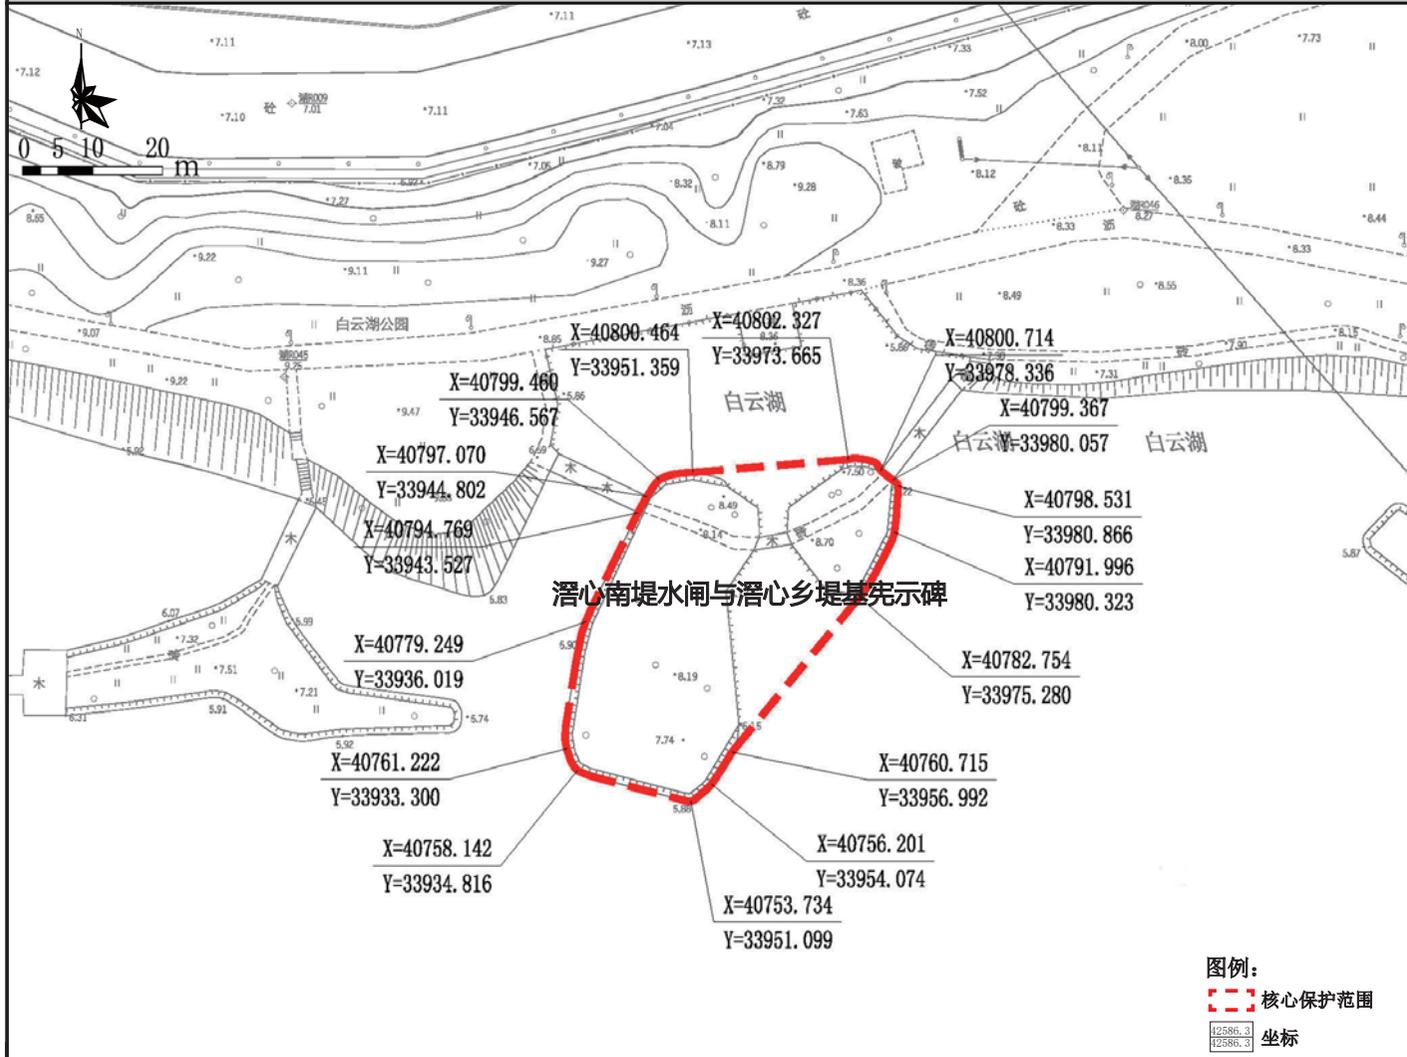
保护范围图

航拍图		● 该处历史建筑 ○ 周边文物及其他历史建筑		
地址	白云区石门街道滘心村白云湖西湖			
区位	位于历史城区外	管理单元	AB2404	
历史资料 与价值认定	年代	1644-1911	建筑风格	岭南传统式
	碑记位于白云区石门街道滘心村白云湖西湖北侧岸边，由堤岸、水闸和碑记组成。堤岸及水闸主体为花岗岩砌筑，闸门为后来新建。花岗岩酥碱严重，亟待修复，石碑保存于堤岸西段，保护方式有待加强。碑身刻有碑文，上刻“滘心乡堤基宪示”，两侧分别刻“光绪十三年八月初十日”、“钦加同知衙署番禺县正堂加十级记录十次杨，正中为碑文详细内容。滘心南堤与光緒碑记基本保持原状，保存状况尚可，是白云区为数不多的旧水闸。			
保护要求分类	□ 一类	▨ 二类		
核心保护范围	1489 m ² ，包括两岛及岛域范围切线相连内的水闸、碑记、堤岸及水域。			
控规调整建议	——

保护要求	<ol style="list-style-type: none"> 加强对历史建筑本体的日常维护，保护历史建筑核心价值要素，按原样材质、色彩等原貌修复外墙残损部位； 不改变驳岸形式，禁止覆盖核心保护范围内的水体； 保护滘心南堤水闸与滘心乡堤基宪示碑的周边环境。 	禁止使用功能	<p>构筑物的利用和使用功能应遵循公园设计规范，且使用功能不得有其他有损历史建筑价值或危害建筑安全。</p>
------	--	--------	--

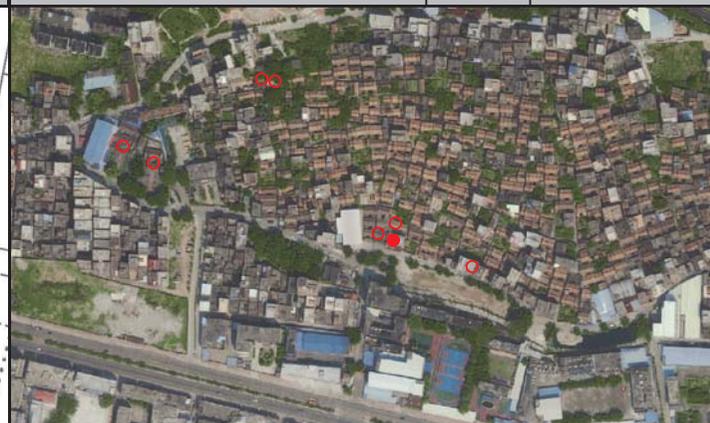
航拍图 ● 该处历史建筑 ○ 周边文物及其他历史建筑

地址	白云区太和镇北村村前大街 37 号达生家塾后			
区位	位于历史城区外	管理单元	AB1303	
历史资料 与价值认定	年代	1644-1911	建筑风格	岭南传统式
	书舍位于白云区太和镇北村村前大街 37 号达生家塾、苍屏书舍后，建于清代，坐北向南。砖木结构，外墙为青砖砌筑，白色勾缝，硬山顶，碌灰筒瓦，人字形封火山墙。建筑侧廊开门，大门为凹斗门形制，设有麻石门套，石门套额刻“蟠翁书舍”，上款“道光岁甲辰”，下款“孟冬吉旦立”。门顶部出檐，设有木雕封檐板。天井两侧设廊，为长条麻石铺地。正厅前后墙体承重，室内立有四根金柱，柱上为瓜柱梁架。建筑保存状况较好，室内隔间基本保留，与苍屏书舍、月峯书舍、丽翁书舍共同组成白云区难得的书院群。			
保护要求分类	□ 一类	▨ 二类		
核心保护范围	98 m ² ，建筑本体范围			
控规调整建议	——

保护要求	<ol style="list-style-type: none"> 1. 加强对历史建筑本体的日常维护，保护历史建筑主要立面、内天井等核心价值要素；禁止在外立面印刷广告； 2. 按原样材质、色彩等原貌修复外墙残损部位； 3. 整治建筑外接管线，建议下埋电线，消除火灾隐患； 4. 保护建筑周边街道及建筑尺度；逐步改善空间环境。 	禁止使用功能	<ul style="list-style-type: none"> ☑ 批发市场 ☑ 对居住和公共环境有干扰、污染的物流仓储设施 ☑ 对居住和公共环境有干扰、污染的工业 ☑ 加油加气站 ☑ 供水 / 供电 / 供热 / 燃气等供应设施 ☑ 环卫、环保设施 ☑ 生产和储存易燃易爆、放射性、毒害性、腐蚀性物品 ☑ 其他有损历史建筑价值或危害建筑安全的使用功能
------	--	--------	---

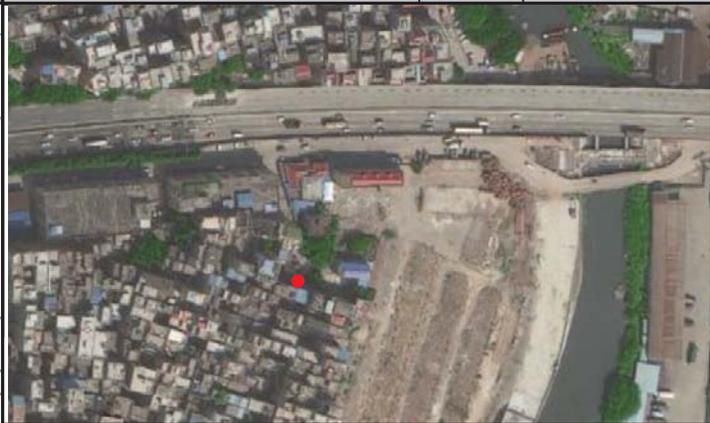
航拍图 ● 该处历史建筑 ○ 周边文物及其他历史建筑

地址	白云区同德围街道粤溪大街2号			
区位	位于历史城区外	管理单元	AB3808	
历史资料 与价值认定	年代	1644-1911	建筑风格	岭南传统式
	祠堂位于白云区同德围街道粤溪大街2号，始建于清代，同治、民国年间均有重修，三间两进，砖木结构，硬山顶，人字形封火山墙，碌灰筒瓦，青砖墙，正立面贴绿色瓷砖。头门为敞榭式，前廊两根花岗岩方石檐柱，左侧檐柱石刻“国政祖祠重修落成之誌，民国二十一年”，右侧檐柱为“四房裔孙广华敬送”。石虾公梁、雀替。前跨博古梁架，雕饰精美，后跨为瓜柱梁架。石门额刻“国政周公祠”，上款“同治九年重修”，下款“游颢廷书”。后堂前跨为轩，博古梁架。前檐柱为石方柱，金柱为圆木柱。后墙中部上挂“缙绪堂”木匾。建筑保存状况较好，现为星光老人之家，是白云区典型的保存较好的广府祠堂。			
保护要求分类	<input type="checkbox"/> 一类	<input checked="" type="checkbox"/> 二类		
核心保护范围	201 m ² ，建筑本体范围			
控规调整建议	—

1. 加强对历史建筑本体的日常维护，保护历史建筑东立面、南立面、北立面，内天井、墀头灰塑、石柱等核心价值要素；
2. 按原样材质、色彩等原貌修复外墙残损部位；建议除去东立面现有绿色贴面瓷砖，恢复其青砖墙面；清除立面张贴广告通知，禁止遮挡主要立面；整饬紧邻建筑北立面的附属建筑及其立面张贴广告，使之与历史建筑风貌相协调；
3. 整治建筑外接管线，建议下埋电线，消除火灾隐患；
4. 清运建筑东南前广场建筑材料与垃圾；保护建筑周边街道及建筑尺度；逐步改善空间环境。

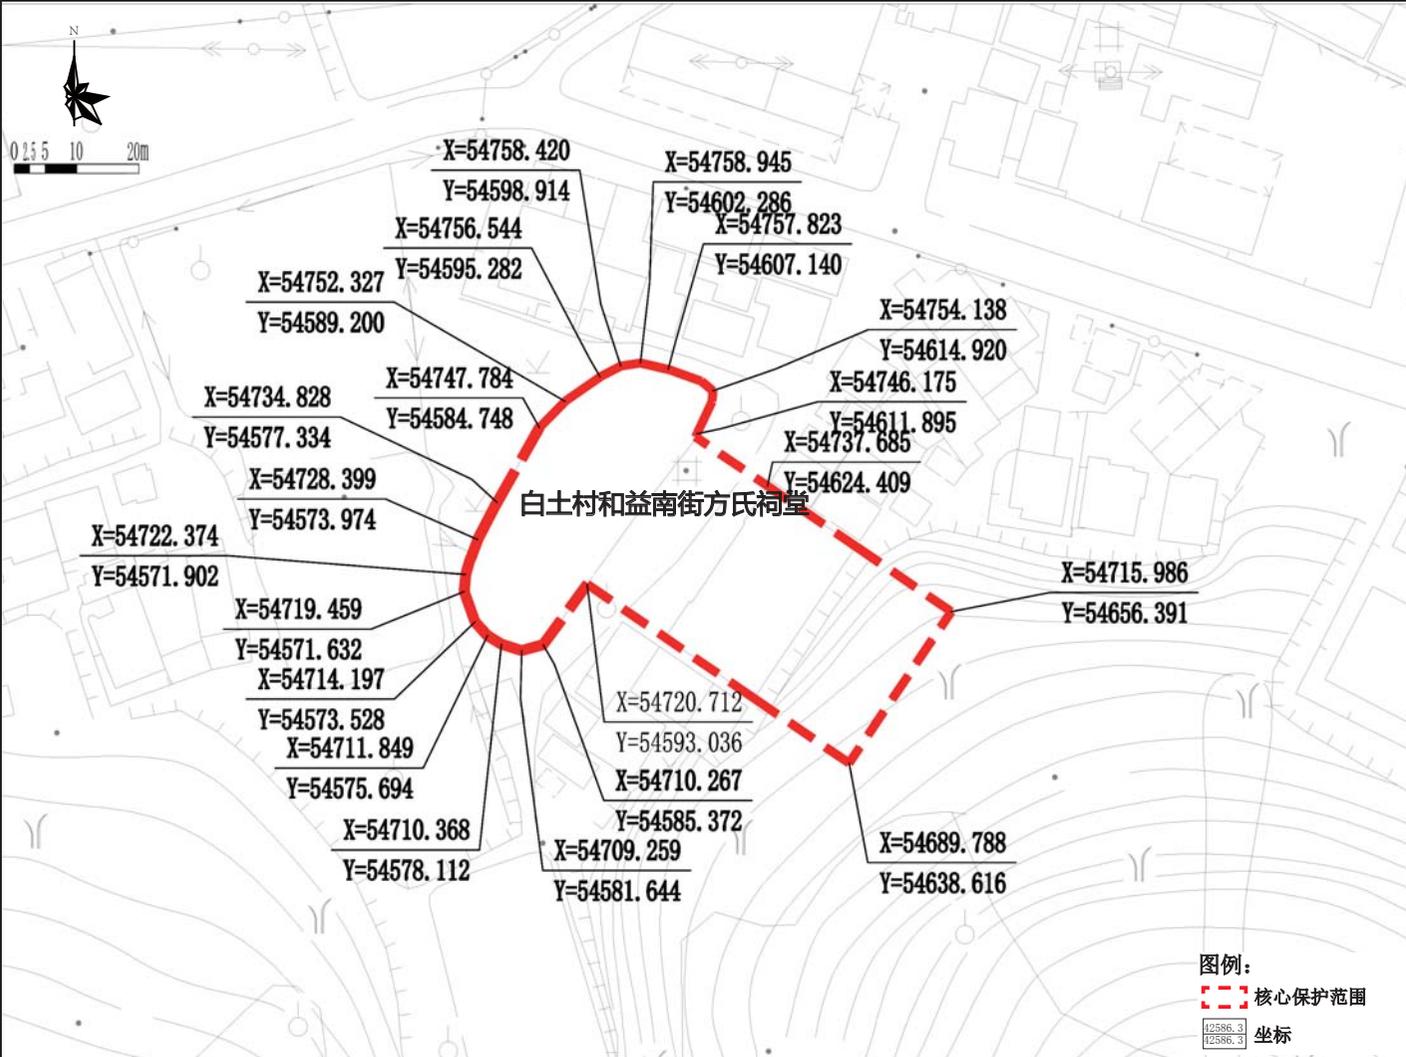
保护范围图

地址	白云区钟落潭镇白土村和益南街 11 号旁			
区位	位于历史城区外	管理单元	AB1102	
历史资料 与价值认定	年代	1644-1911	建筑风格	岭南传统式
	祠堂位于白云区钟落潭镇白土村和益南街 11 号旁，建于清代，坐东南朝西北，砖木结构。祠堂格局为两进三开间，正屋左右两侧各有一列横屋。悬山顶，干叠阴阳瓦。墙体外砌青砖，内砌土坯砖，夯土墙脚。头门为凹斗门形制，麻石门套，方形门枕石，面阔三间，进深两间。两次间正立面墙壁上开窗，天井碎石铺地，两侧带廊。建筑保存状况良好，是白云区典型的保存较好的客家祠堂建筑。			
保护要求分类	<input type="checkbox"/> 一类	<input checked="" type="checkbox"/> 二类		
核心保护范围	2819 m ² ，包括建筑占地范围、建筑西北面晒坪及风水塘、沿建筑东南立面向东南方向后退 20m 范围			
控规调整建议	—

保护要求	<ol style="list-style-type: none"> 加强对历史建筑本体的日常维护，保护并按原貌修复历史建筑西立面、北立面、南立面，内天井、石质门套、拱门等核心价值要素；修复外墙残损部位；对于影响历史建筑结构安全或建筑正常使用的黄土墙体，建议尽量采用相似色彩的材料进行修复，保持建筑历史风貌； 整治建筑外接管线，建议下埋电线，消除火灾安全隐患； 清运建筑前广场垃圾及杂草；改善空间环境； 保护建筑周边街道及建筑尺度。
	禁止使用功能

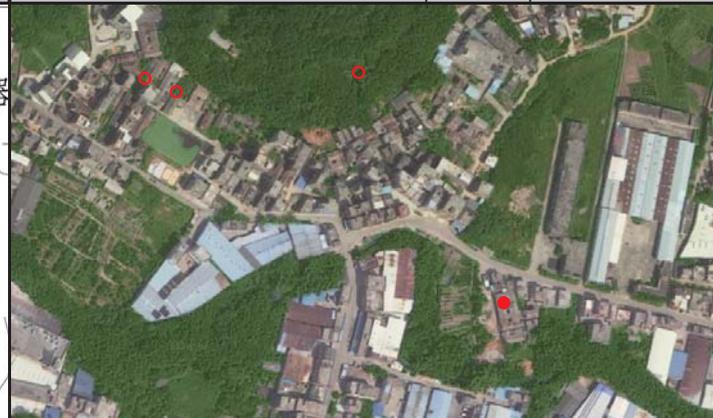
航拍图 ● 该处历史建筑 ○ 周边文物及其他历史建筑

地址	白云区钟落潭镇光明中路 10 号			
区位	位于历史城区外	管理单元	AB1102	
历史资料 与价值认定	年代	1644-1911	建筑风格	岭南传统式
	<p>祠堂位于白云区钟落潭镇光明村光明中路 10 号，建于清代，砖木结构，坐东朝西。两进三开间，正屋左右两侧各有一列横厝。悬山顶，碌灰筒瓦，外墙为青砖砌筑，石砌墙基。头门为凹肚式，麻石门套，石门额上方挂刻有“梅州司铎”匾额。司铎，指掌管文教，相传古代宣布教化的人必摇木铎以聚众，故称。两次间正立面墙壁上开窗，室内地板为石块铺地，两侧带廊。据居民称，建筑为黄氏宗亲祠堂，但木匾额一直悬挂于祠堂上，建筑保存状况尚可，是白云区典型的保存较好的客家祠堂建筑。</p>			
保护要求分类	<input type="checkbox"/> 一类	<input checked="" type="checkbox"/> 二类		
核心保护范围	669 m ² ，建筑本体范围			
控规调整建议	—

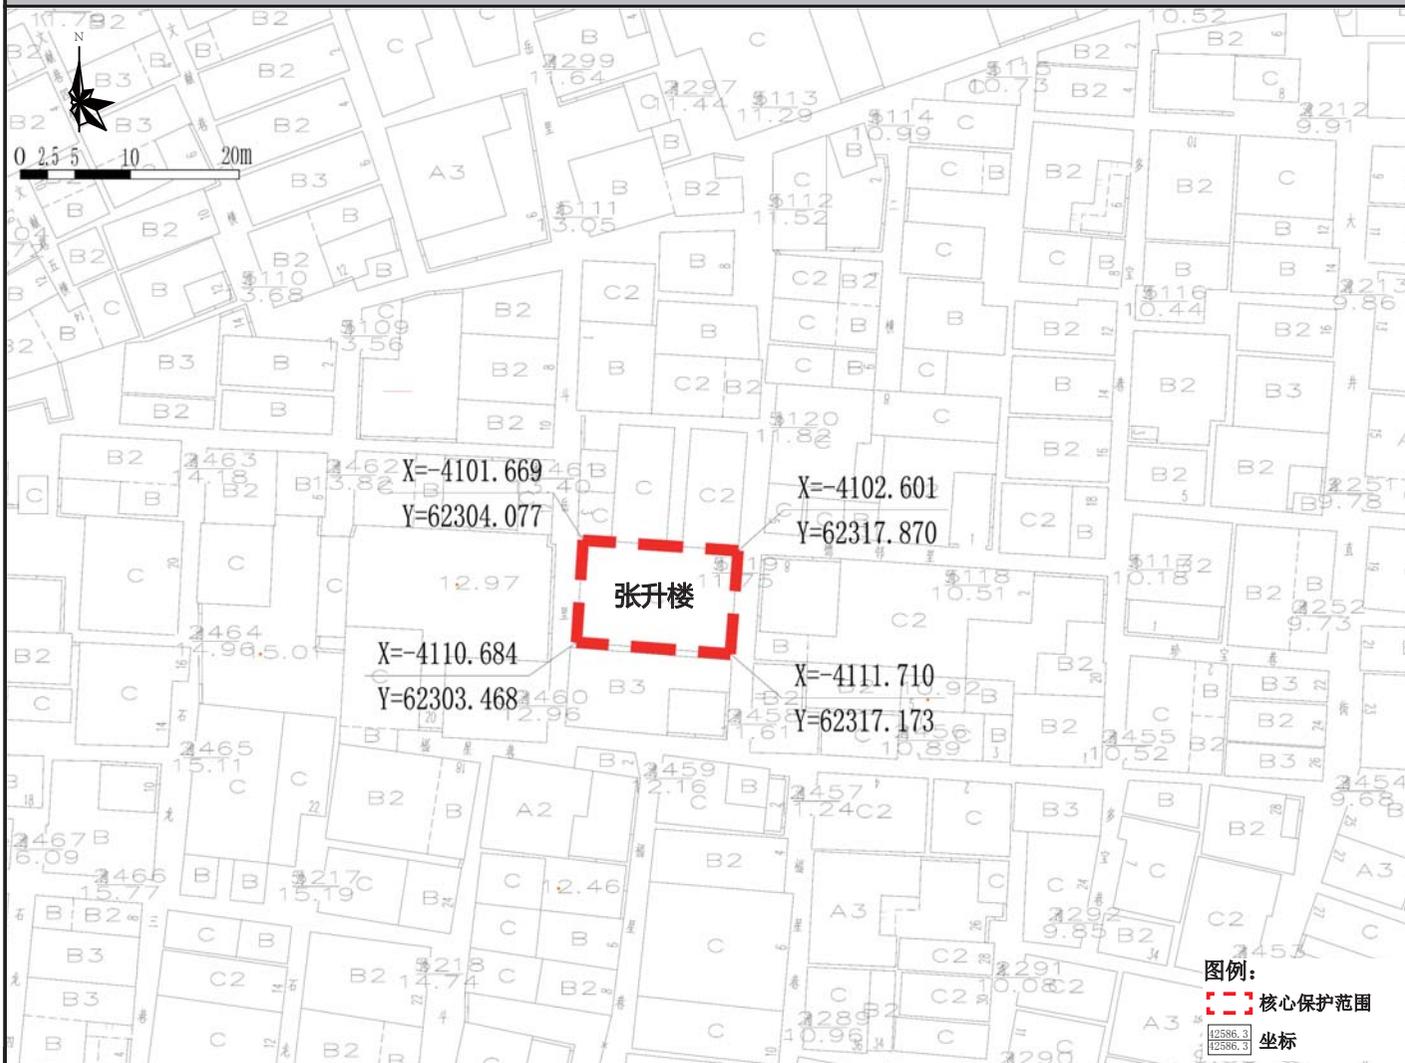
保护范围图

历史资料与价值认定
张升楼位于南沙区黄阁镇大井村德邻里 12 号，建于民国 21 年（1932），砖木结构，高 2 层。青砖墙麻石墙基，石门框，趟栊，木板门。二层出挑弧形阳台，栏杆精致，但现部分已损坏。室内原设有天井，现已封住。建筑整保存状况较好，是大井村张氏族长辈家族兄弟四人的居屋，是南沙区少见的清末民初中西结合风格的建筑。

1. 加强对历史建筑本体的日常维护，保护历史建筑东立面、西立面，内天井、阳光栏杆、天台等核心价值要素；
2. 按原样材质、色彩等原貌修复外墙残损部位；
3. 整治建筑外接管线，建议下埋电线，消除火灾安全隐患；
4. 保护建筑周边街道及建筑尺度；逐步改善空间环境。

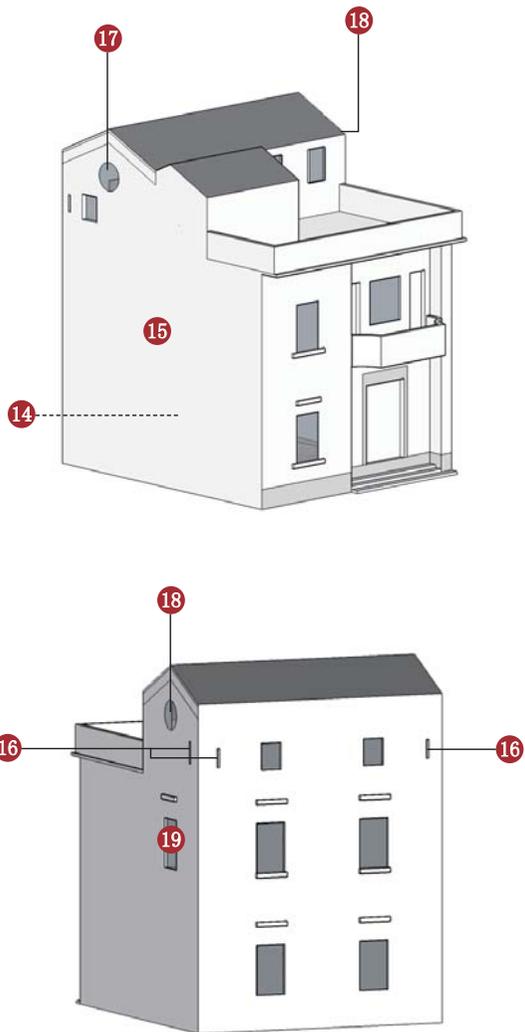
核心价值要素编号索引图

核心价值要素保护要求：涉及以下核心价值要素的修缮不属于轻微修缮。核心价值要素后括号内数字对应索引图编号。

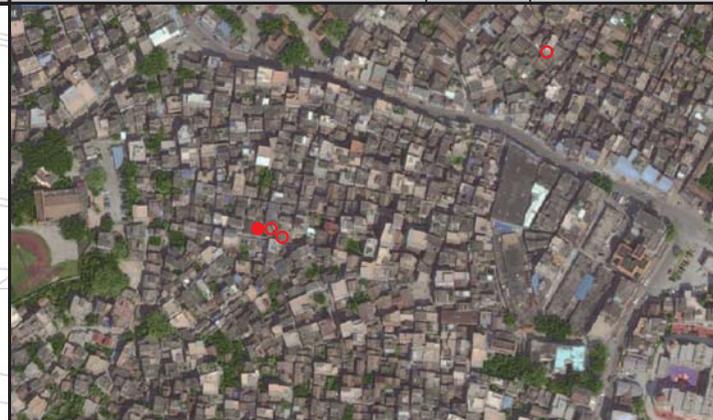
航拍图 ● 该处历史建筑 ○ 周边文物及其他历史建筑

地址	南沙区黄阁镇大塘村猎德上巷3号			
区位	位于历史城区外	管理单元	DA1104	
历史资料 与价值认定	年代	1644-1911	建筑风格	岭南传统式
	民居位于南沙区黄阁镇大塘村猎德上巷3号，建于清代，砖木结构，青砖墙，镗耳山墙。石门框，花岗岩勒脚，内设天井，地面长麻石条铺设，正厅有精致的木雕屏风，二层有瓜柱梁架支承，保存完整，现空置。该建筑为南沙区典型的保存较好的三间两廊民居。			
保护要求分类	<input type="checkbox"/> 一类	<input checked="" type="checkbox"/> 二类		
核心保护范围	86 m ² ，建筑本体范围			
控规调整建议	—

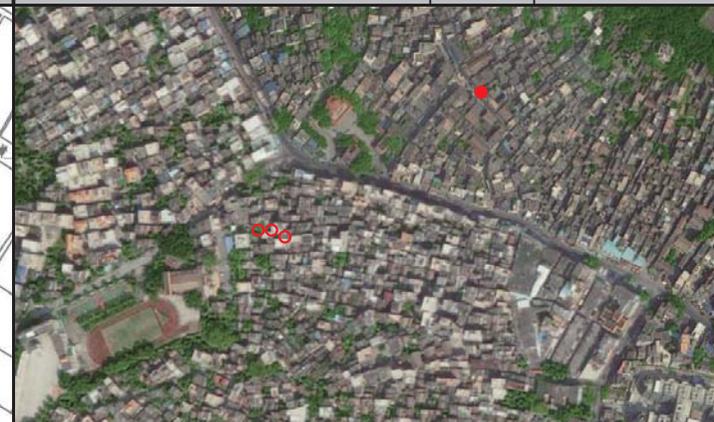
航拍图 ● 该处历史建筑 ○ 周边文物及其他历史建筑

地址	南沙区黄阁镇东里村东里大街 30 号			
区位	位于历史城区外	管理单元	DA1105	
历史资料 与价值认定	年代	1840-1949	建筑风格	岭南传统式
	<p>商铺位于南沙区黄阁镇东里大街 30 号，建于清末民国。砖木结构，高 2 层，人字山墙，碌灰筒瓦，青砖墙。屋檐出挑，二层门面用木板封闭，一层开门较大，便于营业。木门已被更换，室内地面新铺阶砖。整体保存状况一般。该建筑为南沙区少见保存的传统商铺建筑，见证了该地区清末民初时期商业的发展。</p>			
保护要求分类	<input type="checkbox"/> 一类	<input checked="" type="checkbox"/> 二类		
核心保护范围	98 m ² ，建筑本体范围			
控规调整建议	——

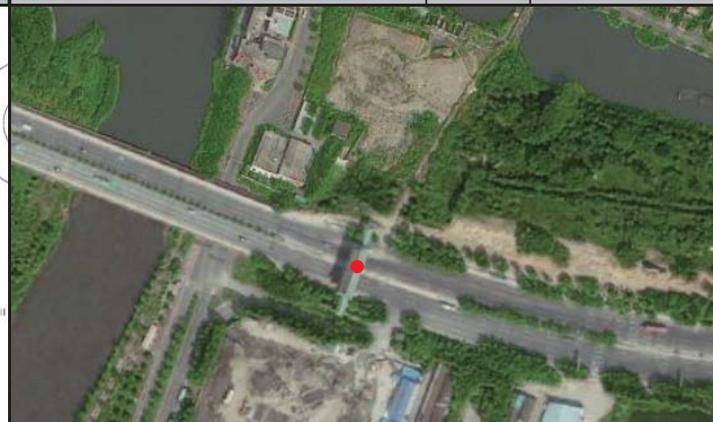
航拍图 ● 该处历史建筑 ○ 周边文物及其他历史建筑

地址	南沙区蕉门大桥旁			
区位	位于历史城区外	管理单元	DB0107-DB0103	
历史资料 与价值认定	年代	1980 以后	建筑风格	岭南传统式
	南沙牌坊位于南沙区蕉门大桥旁，建于80年代后，重檐歇山顶牌坊，仿清末样式建筑，规模较大，斗拱等构件尺寸较小，主体建筑跨度较大，横跨四车道。工艺特色，构件装饰特色，结构特色较强，艺术价值较高。牌坊上中部挂有“南沙”字样，见证了南沙的开发和城市建设的不断发展。			
保护要求分类	<input type="checkbox"/> 一类	<input checked="" type="checkbox"/> 二类		
核心保护范围	309 m ² ，建筑本体范围			
控规调整建议	——

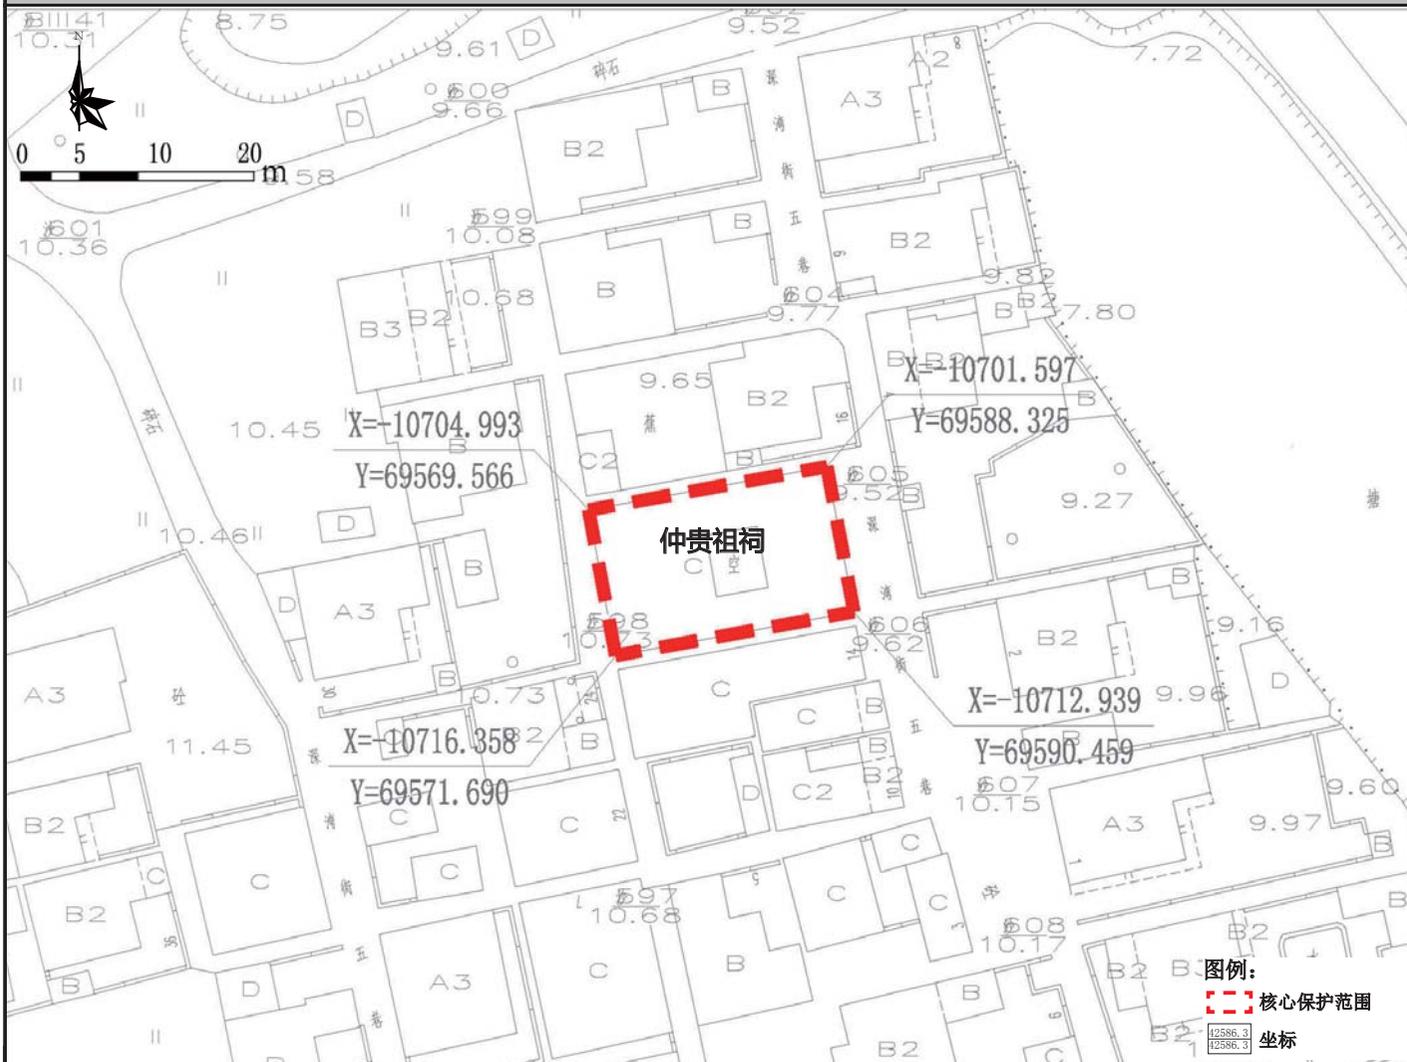
保护范围图

地址	南沙区南沙街道深湾村五巷 14 号			
区位	位于历史城区外	管理单元	DB0110	
历史资料 与价值认定	年代	1644-1911	建筑风格	岭南传统式
	仲贵祖祠位于南沙区南沙街道深湾村五巷 14 号，建于清代，砖木结构。三间两进格局祠堂，硬山顶，人字山墙，博古正脊，脊上灰塑装饰，碌灰筒瓦，文字瓦当，滴水剪边。该祠堂头门为凹肚式，青砖墙，面阔三间，石门框，麻石墙基，头门彩画，现已褪色，门额上有石匾，刻字已模糊不清，木雕封檐板装饰。室内左侧廊已坍塌，后堂后期砖砌墙分隔，瓜柱梁架保存完整。建筑保存状况良好，是南沙区典型的广府祠堂。			
保护要求分类	<input type="checkbox"/> 一类	<input checked="" type="checkbox"/> 二类		
核心保护范围	220 m ² ，建筑本体范围			
控规调整建议	—

保护要求	<ol style="list-style-type: none"> 加强对历史建筑本体的日常维护，清除室内杂草，保护历史建筑东立面、南立面、西立面，内天井、石质雀替、山墙等核心价值要素； 按原样材质、色彩等原貌修复外墙残损部位； 整治建筑外接管线，建议下埋电线，消除火灾安全隐患； 清运建筑东南前广场建筑材料与垃圾；保护建筑周边街道及建筑尺度；逐步改善空间环境。
	禁止使用功能

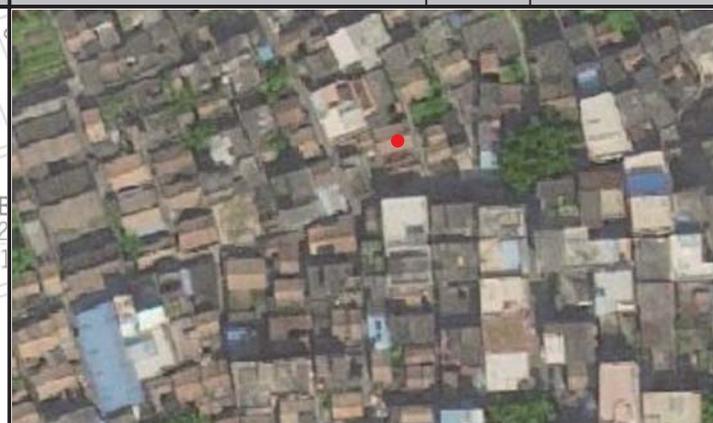
航拍图 ● 该处历史建筑 ○ 周边文物及其他历史建筑

地址	番禺区大龙街道沙涌村东南大街 24 号			
区位	位于历史城区外	管理单元	BD0206	
历史资料 与价值认定	年代	1644-1911	建筑风格	岭南传统式
	祠堂位于番禺区大龙街道东南大街 24 号，始建于清代，建筑坐北朝南，砖木结构，三间两进，青砖石脚，硬山顶，人字山墙，博古脊，凹肚式头门，室内为瓜柱梁架。建筑现状保存较好，现为老人活动中心，为番禺区典型的广府祠堂。			
保护要求分类	<input type="checkbox"/> 一类	<input checked="" type="checkbox"/> 二类		
核心保护范围	140 m ² ，建筑本体范围			
控规调整建议	——

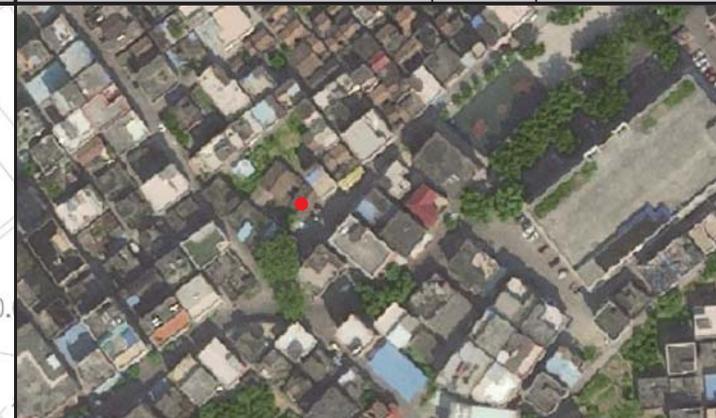
航拍图 ● 该处历史建筑 ○ 周边文物及其他历史建筑

地址	番禺区大龙街道新水坑村环村东路大巷街 32 号			
区位	位于历史城区外	管理单元	BC0516	
历史资料 与价值认定	年代	1644-1911	建筑风格	岭南传统式
	美友家塾位于番禺区大龙街道新水坑村环村东路大巷街 32 号，建于清代，砖木结构，青砖砌筑，红砂岩墙基，硬山顶，室内为瓜柱梁架，近期修缮，外墙粉刷后勾白缝，现作老人活动中心。美友家塾是番禺区典型的广府家塾建筑。			
保护要求分类	<input type="checkbox"/> 一类	<input checked="" type="checkbox"/> 二类		
核心保护范围	239 m ² ，建筑本体范围			
控规调整建议	—

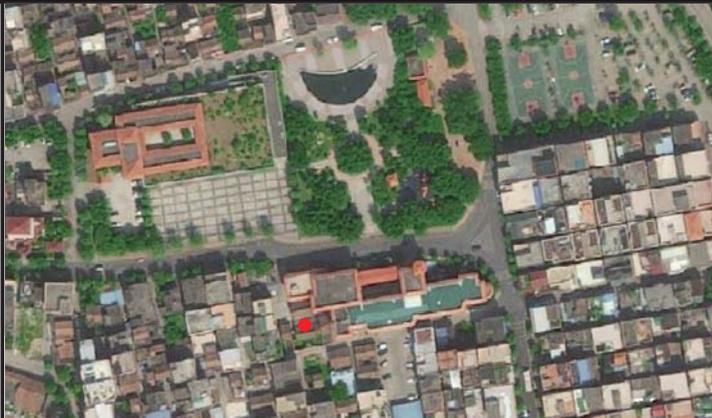
航拍图 ● 该处历史建筑 ○ 周边文物及其他历史建筑

地址	番禺区大龙街道新水坑村南约上街17号			
区位	位于历史城区外	管理单元	BC0507	
历史资料 与价值认定	年代	1644-1911	建筑风格	岭南传统式
	朗存家塾位于番禺区大龙街道新水坑村南约上街17号，坐北向南，三路两进三开间，两侧各有一青云巷和村祠。青砖墙，硬山顶，人字山墙，博古脊，头门为凹肚式，麻石门框，匾额刻“朗存家塾”家塾前有一西洋风格拱券大门，水刷石批荡。家塾内部保存较好，木雕花罩仍存，是番禺区少见的有西式大门的广府家塾。			
保护要求分类	<input type="checkbox"/> 一类	<input checked="" type="checkbox"/> 二类		
核心保护范围	351 m ² ，建筑本体范围			
控规调整建议	——

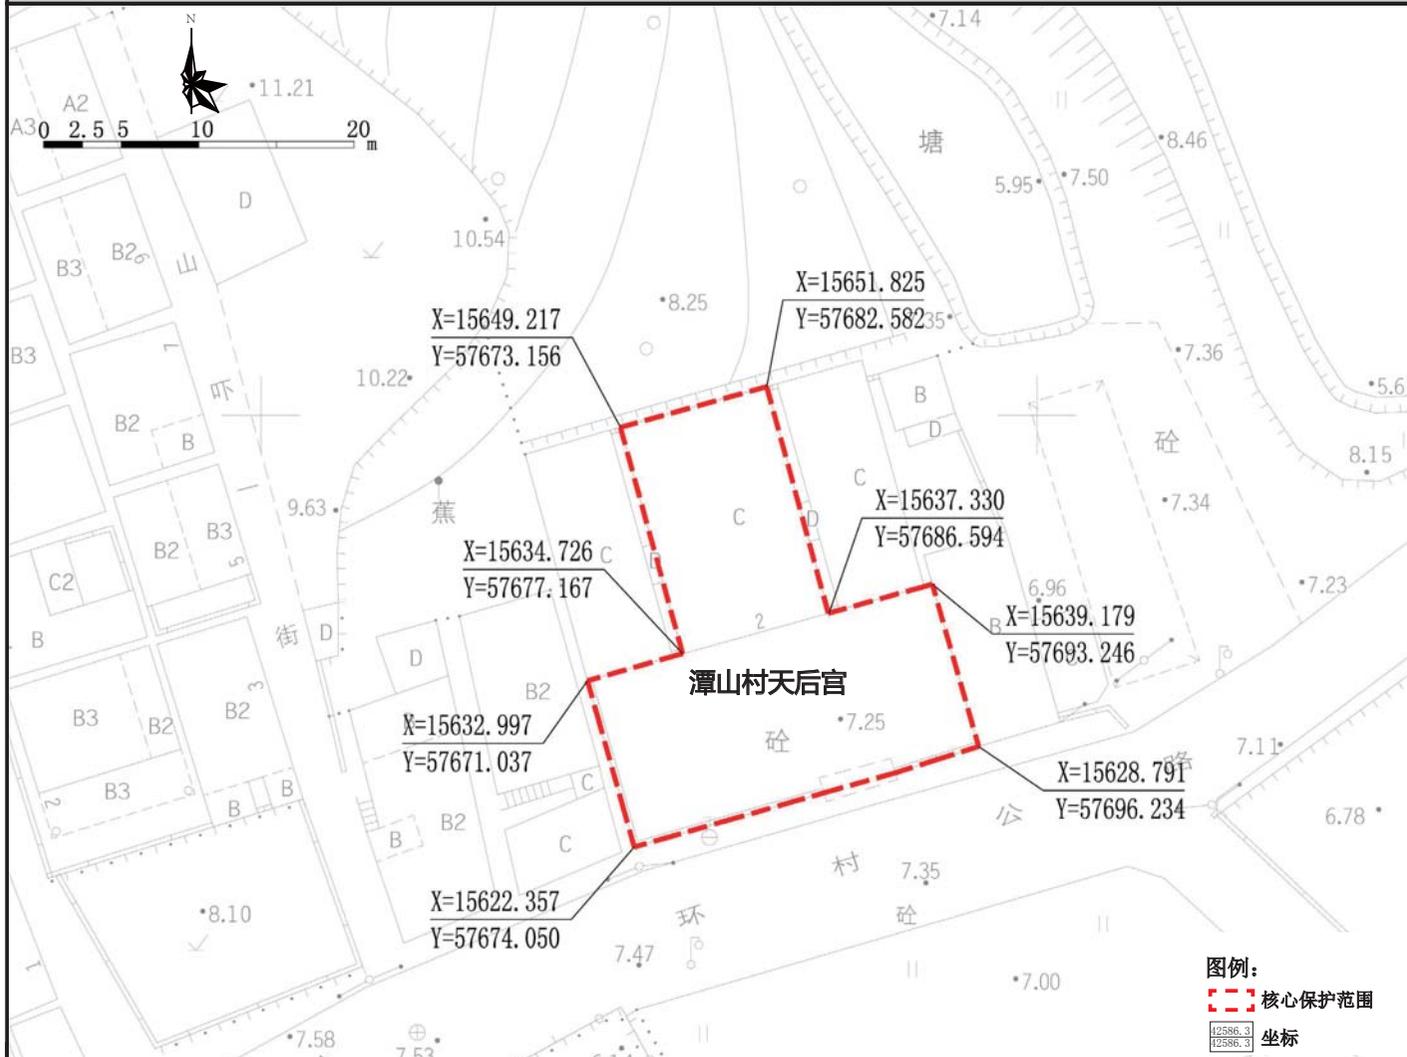
保护范围图

地址	番禺区化龙镇潭山村环村公路2号			
区位	位于历史城区外	管理单元	BD0402	
历史资料 与价值认定	年代	1644-1911	建筑风格	岭南传统式
	潭山村天后宫位于番禺区化龙镇潭山村环村公路2号，从庙内石碑记可知，该庙始建于明洪武五年，历代增修，于文革损坏，于1986年由香港同胞捐资重修。该庙三间三进，山门与后殿为硬山顶，方耳封火墙，博古脊，青砖墙，门额上嵌石匾，上刻“天后宫”，两边挂对联，庙内供奉天后、观音、金花等诸神像，为村中善信岁时祭祀之场所。天后宫两侧分别为石寿宫和先锋古庙，均为番禺区登记保护文物保护单位。			
保护要求分类	<input type="checkbox"/> 一类	<input checked="" type="checkbox"/> 二类		
核心保护范围	400 m ² ，建筑本体以及晒坪范围			
控规调整建议	——

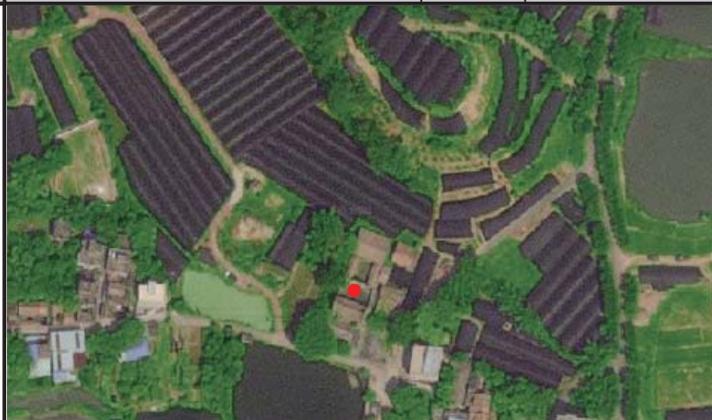
航拍图 ● 该处历史建筑 ○ 周边文物及其他历史建筑

地址	番禺区化龙镇莘汀村兴美街街口			
区位	位于历史城区外	管理单元	BB0401	
历史资料 与价值认定	年代	1644-1911	建筑风格	岭南传统式
	公祠位于番禺区化龙镇莘汀村兴美街街口，建于清代，咸丰三年（1853）重修。砖木结构，三间两进。头门为敞榭式，面阔三间，进深两间，硬山顶，人字山墙，龙船正脊，碌灰筒瓦。青砖墙，红砂岩墙基，瓜柱梁架，方檐柱，石门框，门墩石，头门后有一牌坊。两廊及后堂后期已改建，梁架已拆。该建筑头门保护完好，后堂保存较差，是番禺区典型的广府祠堂。			
保护要求分类	□ 一类	☑ 二类		
核心保护范围	553 m ² ，建筑本体范围			
控规调整建议	——

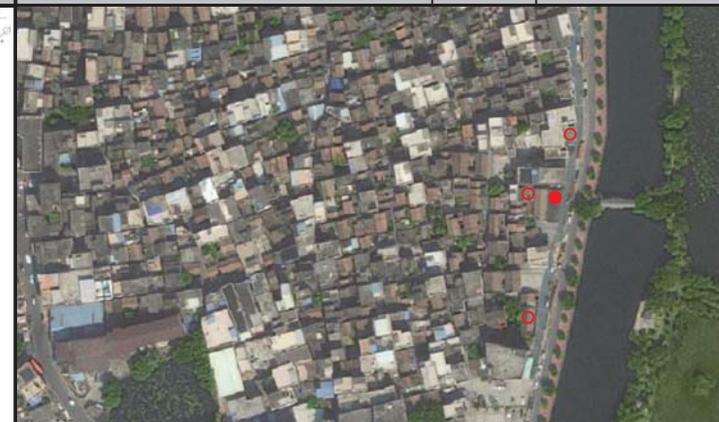
航拍图 ● 该处历史建筑 ○ 周边文物及其他历史建筑

地址	番禺区南村镇坑头村南约街八巷22号			
区位	位于历史城区外	管理单元	BD0101	
历史资料 与价值认定	年代	1644-1911	建筑风格	岭南传统式
	建筑位于番禺区南村镇坑头村南约街八巷22号，建于清代，2012年重修。建筑包括祠堂及一旁的尧兴门楼，祠堂为砖木结构，硬山顶，镬耳山墙，博古正脊，碌灰筒瓦。头门为三间凹肚式，青砖墙麻石墙基，石门框，门额石刻“楚庭陈公祠”。外部结构保存较好，二进，门上有门檐，窗檐有雕花。保存状况较好，是番禺区典型的广府祠堂。			
保护要求分类	<input type="checkbox"/> 一类	<input checked="" type="checkbox"/> 二类		
保护范围	217 m ² ，建筑本体以及门楼范围			
控规调整建议	——

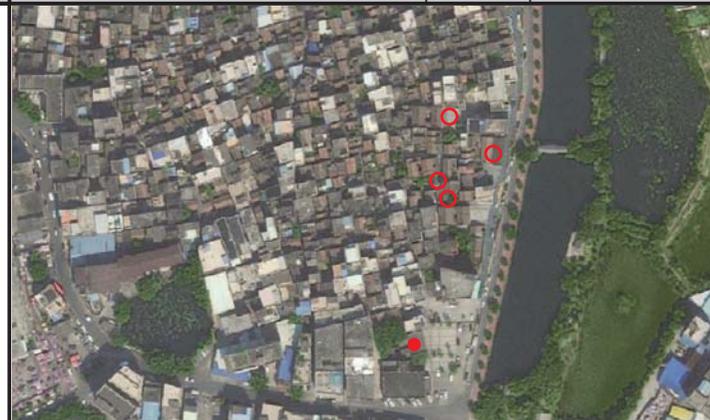
航拍图 ● 该处历史建筑 ○ 周边文物及其他历史建筑

地址	番禺区南村镇坑头村南约街二巷6号			
区位	位于历史城区外	管理单元	BD0101	
历史资料 与价值认定	年代	1644-1911	建筑风格	岭南传统式
	祠堂位于番禺区南村镇坑头村南约街二巷6号，建于清代，近期进行过修缮，翻新了外墙、正脊和垂脊上的雕塑。原为三间三进，现仅剩头门，青砖墙，硬山顶，人字形山墙，建筑保存状况较好，是番禺区典型的广府祠堂。			
保护要求分类	<input type="checkbox"/> 一类	<input checked="" type="checkbox"/> 二类		
核心保护范围	110 m ² ，建筑本体范围			
控规调整建议	——

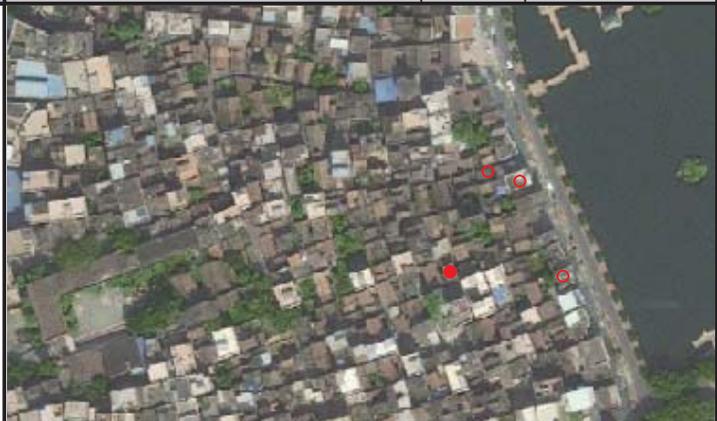
航拍图 ● 该处历史建筑 ○ 周边文物及其他历史建筑

地址	番禺区南村镇坑头村中约街石狮巷 24 号			
区位	位于历史城区外	管理单元	BD0101	
历史资料 与价值认定	年代	1644-1911	建筑风格	岭南传统式
	民居位于番禺区南村镇坑头村中约街石狮巷 24 号，建于清代，砖木结构，青砖墙，高 2 层，硬山顶，人字山墙，室内神橱木雕精致。民居保存状况良好，原为华侨居住，现为秘鲁华侨馆，是番禺区典型的室内装饰丰富的三间两廊村居。			
保护要求分类	<input type="checkbox"/> 一类	<input checked="" type="checkbox"/> 二类		
核心保护范围	97 m ² ，建筑本体范围			
控规调整建议	——

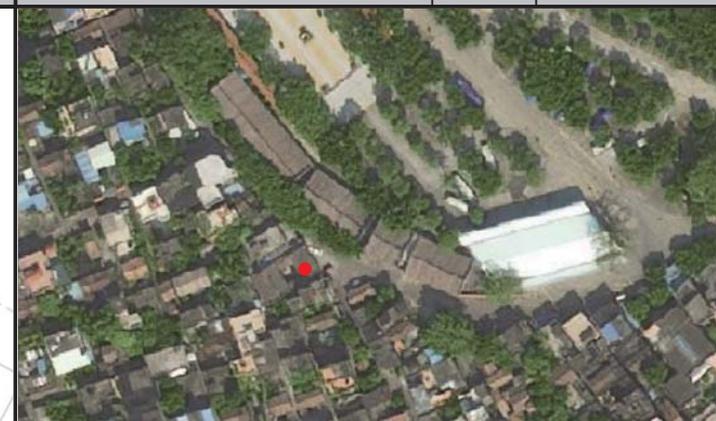
航拍图 ● 该处历史建筑 ○ 周边文物及其他历史建筑

地址	番禺区沙湾镇紫坭村山斗路1号			
区位	位于历史城区外	管理单元	BC0301	
历史资料 与价值认定	年代	1644-1911	建筑风格	岭南传统式
	祠堂位于番禺区沙湾镇紫坭村山斗路1号，建于清代，近年重修，三间两进，砖木结构，硬山顶，人字山墙，博古正脊，碌灰筒瓦。头门为凹肚式，面阔三间，青砖墙，砖雕墀头，红砂岩墙基，石夹门框，石门枕，门额上刻“韩氏宗祠”，无上下款。头门和后堂以天井相连，两侧带廊，卷棚顶，阶砖铺地。后堂面阔三间，柱加后墙承重。石供桌，供奉历代宗亲祖先神位。建筑保存状况较好，是番禺区典型的广府祠堂。			
保护要求分类	<input type="checkbox"/> 一类	<input checked="" type="checkbox"/> 二类		
核心保护范围	224 m ² ，建筑本体范围			
控规调整建议	——

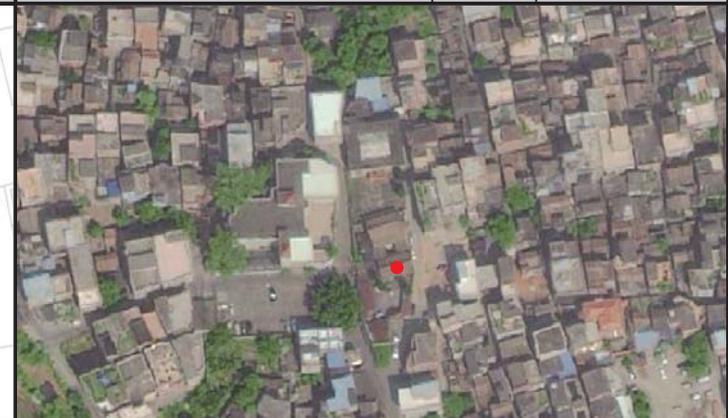
航拍图 ● 该处历史建筑 ○ 周边文物及其他历史建筑

地址	番禺区石基镇小龙村小龙大街 32 号			
区位	位于历史城区外	管理单元	BD0203	
历史资料 与价值认定	年代	1644-1911	建筑风格	岭南传统式
	乡约位于番禺区石基镇小龙村小龙大街 32 号，建于清代，砖木结构，三间两进，硬山顶，人字山墙，博古脊，绿灰筒瓦。头门为凹肚式，面阔三间，青砖墙，花岗岩墙基，石门框，门楣彩绘图装饰，门额石刻“乡约”，上款“光绪癸季春”。室内地面铺瓷砖，稍有改动，墙面粉刷。整体保存状况较好，是研究番禺区乡村传统生活的实物资料。			
保护要求分类	<input type="checkbox"/> 一类	<input checked="" type="checkbox"/> 二类		
核心保护范围	268 m ² ，建筑本体范围			
控规调整建议	——

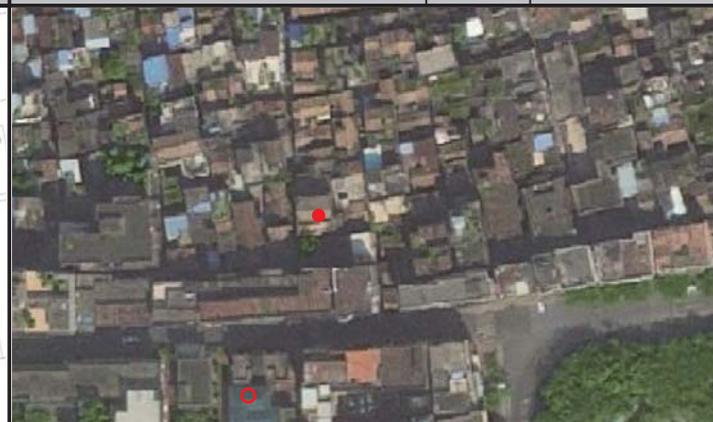
航拍图 ● 该处历史建筑 ○ 周边文物及其他历史建筑

地址	番禺区市桥街道海傍后街 78 号			
区位	位于历史城区外	管理单元	BC0609	
历史资料 与价值认定	年代	1911-1949	建筑风格	中西结合式
	民居位于番禺区市桥街道海傍后街 78 号，建于民国时期，砖混结构，高 3 层。青砖墙，四根仿爱奥尼柱支撑屋顶，形成柱廊，三角形山花。陶制落水管从三层直通地面。建筑整体布局及形制基本保持，保持状况较好，现为康园工疗站使用，是番禺区为数不多的保存完好的中西结合风格近现代独立住宅。			
保护要求分类	<input type="checkbox"/> 一类	<input checked="" type="checkbox"/> 二类		
核心保护范围	172 m ² ，建筑本体范围			
控规调整建议	—

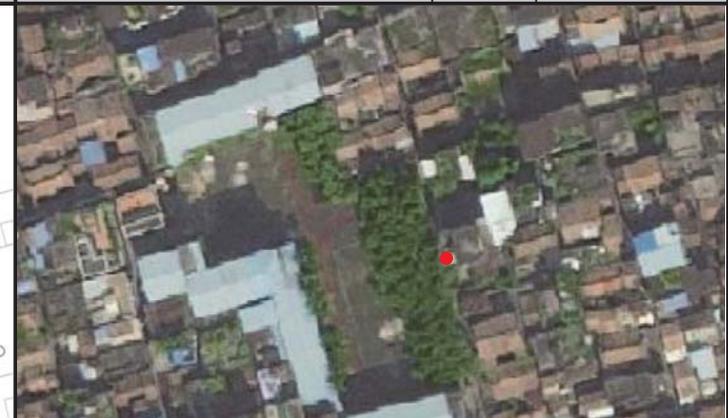
航拍图 ● 该处历史建筑 ○ 周边文物及其他历史建筑

地址	番禺区市桥街道先锋四巷巷口			
区位	位于历史城区外	管理单元	BC0609	
历史资料 与价值认定	年代	1644-1911	建筑风格	岭南传统式
	门楼位于番禺区市桥街道先锋大街四巷巷口，始建于清代，青砖墙，麻石墙基，石门框，上方饰有彩画，两侧为砖雕墀头，纹样部分破损。门楼局部改建，是番禺市区为数不多的传统门楼。门楼是古代村落防御外敌的一种设置，与村落布局、交通及文化习俗有密切联系，有一定的历史价值。			
保护要求分类	<input type="checkbox"/> 一类	<input checked="" type="checkbox"/> 二类		
核心保护范围	11 m ² ，建筑本体范围			
控规调整建议	—
