广州市第四批历史建筑保护利用规划

广州市规划和自然资源局

2019年10月31日

说明

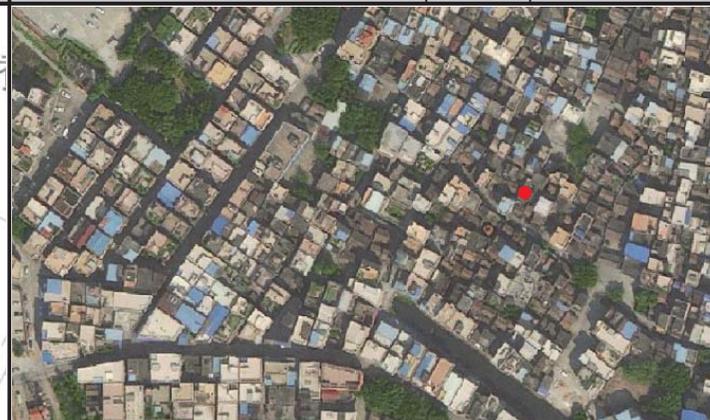
航拍图 ● 该处历史建筑 ○ 周边文物及其他历史建筑

地址	番禺区钟村街道谢村魁杰大街七巷南巷口			
区位	位于历史城区外	管理单元	BA0802	
历史资料 与价值认定	年代	1644-1911	建筑风格	岭南传统式
	耀滔家塾位于番禺区钟村街道谢村魁杰大街七巷南巷口，建于清代，砖木结构，硬山顶，人字山墙，青砖墙，碌灰筒瓦，人字脊。门头烫金名称清晰，内部有黑白壁画。建筑保存状况较好，是番禺区典型的广府家塾。			
保护要求分类	<input type="checkbox"/> 一类	<input checked="" type="checkbox"/> 二类		
核心保护范围	28 m ² ，建筑本体范围			
控规调整建议	——
