# 广州市第五批历史建筑保护利用规划

广州市规划和自然资源局

2019年10月31日

# 广州市第五批历史建筑保护利用规划 文 本

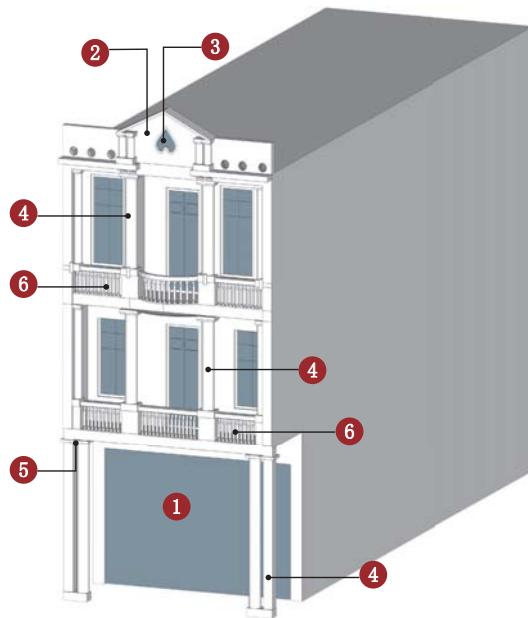
核心价值要素编号索引图

核心价值要素保护要求：涉及以下核心价值要素的修缮不属于轻微修缮。核心价值要素后括号内数字对应索引图编号。

备注：实线指示室外核心价值要素位置，虚线指示室内核心保护要素所在位置。

保护要求	1. 加强对历史建筑本体的日常维护, 保护历史建筑南立面及核心价值要素信息图中所包含的价值要素; 2. 按原样材质、色彩等原貌修复外墙体残损部位;	禁止使用功能	1. 应满足文本的禁止性功能规定。	合理利用建议	在不影响历史建筑风貌, 不损害历史建筑结构安全及其核心价值要素, 符合结构、消防、环境卫生等专业管理要求的前提下, 鼓励沿用原建筑使用功能, 作为传统手工艺作坊或工艺品售卖、特产餐饮或作为社区公共服务设施, 商住比例可灵活调整。

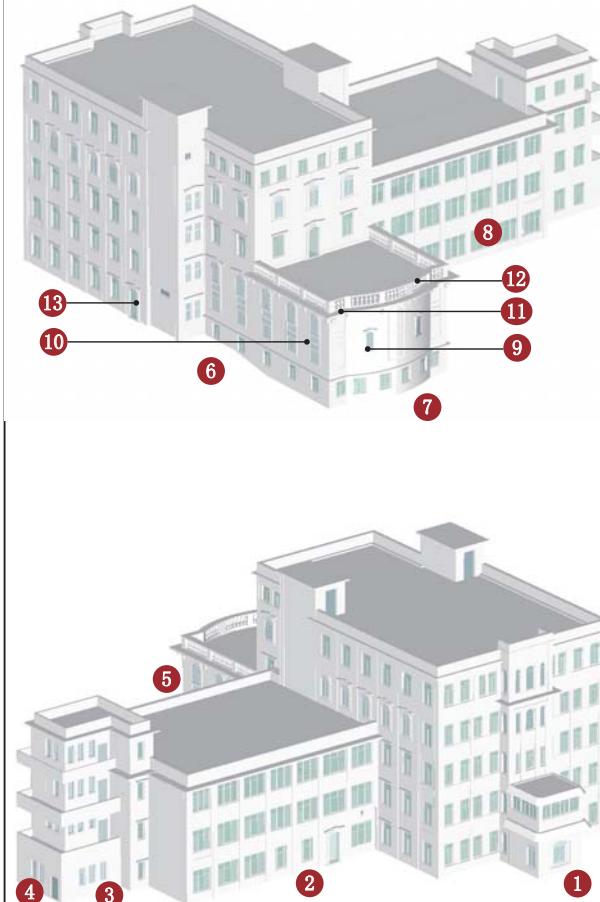
核心价值要素编号索引图

核心价值要素保护要求：涉及以下核心价值要素的修缮不属于轻微修缮。核心价值要素后括号内数字对应索引图编号。

备注：实线指示室外核心价值要素位置，虚线指示室内核心保护要素所在位置。

保护要求	1. 加强对历史建筑本体的日常维护，保护历史建筑四向立面以及价值要素信息图中所包含的价值要素； 2. 按原样材质、色彩等原貌修复外墙残损部位； 3. 进行非轻微修缮或者涉及外立面修缮时，设计方案应通过专家论证，具体确定核心价值要素和保护措施。	禁止使用功能	1. 应满足文本的禁止性功能规定。 2. 不得用作仓库存放货物。	合理利用建议	在不影响历史建筑风貌，不损害历史建筑结构安全及其核心价值要素，符合结构、消防、环境卫生等专业管理要求的前提下，鼓励在沿用原建筑功能的基础上进行使用。
------	---	--------	-------------------------------------	--------	--

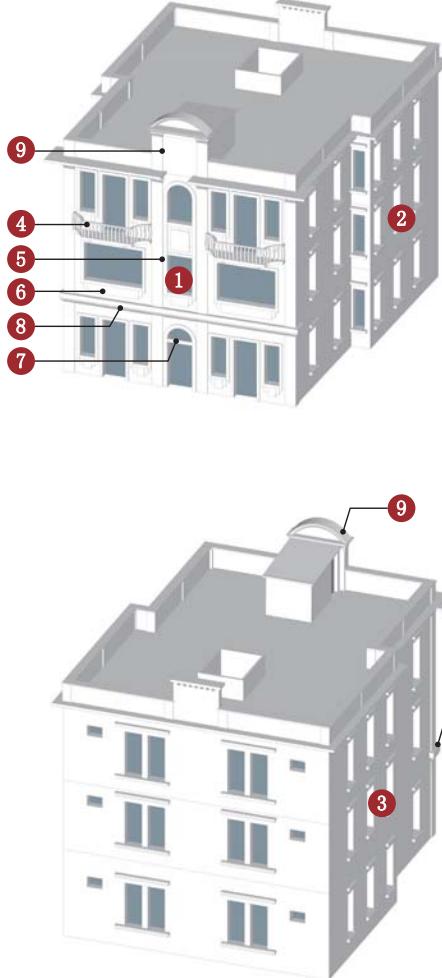
核心价值要素编号索引图

核心价值要素保护要求：涉及以下核心价值要素的修缮不属于轻微修缮。核心价值要素后括号内数字对应索引图编号。

备注：实线指示室外核心价值要素位置，虚线指示室内核心保护要素所在位置。

保护要求	1. 加强对历史建筑本体的日常维护，保护历史建筑南立面，东立面，西立面以及价值要素信息图中所包含的价值要素； 2. 按原样材质、色彩等原貌修复外墙残损部位； 3. 整治建筑外接管线，建议下埋电线，消除火灾安全隐患；建议防盗网内设。 4. 保护建筑周边街道及建筑尺度，逐步改善空间环境。
禁止使用功能	1. 应满足文本的禁止性功能规定。 2. 不得用作仓库存放货物。

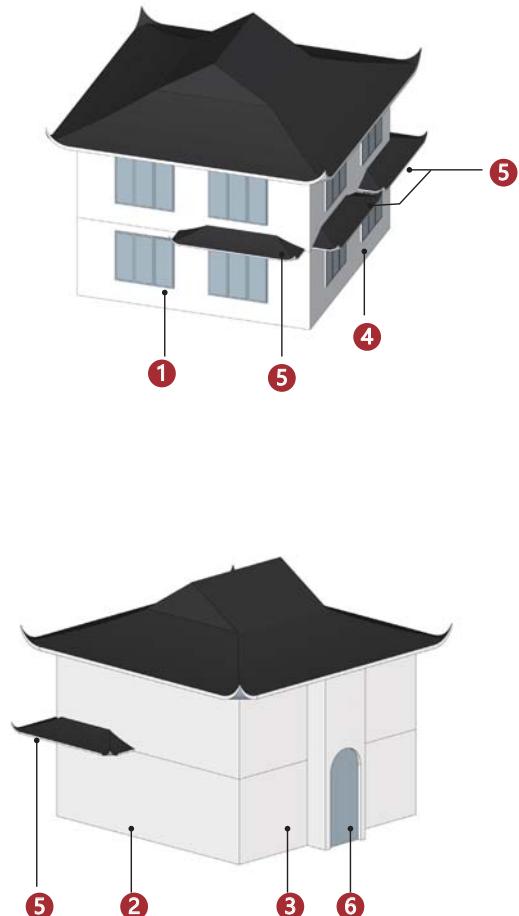
核心价值要素编号索引图

核心价值要素保护要求：涉及以下核心价值要素的修缮不属于轻微修缮。核心价值要素后括号内数字对应索引图编号。

备注：实线指示室外核心价值要素位置，虚线指示室内核心保护要素所在位置。

西立面 (1)	东立面 (2)	北立面 (3)	南立面 (4)
披檐 (5)	拱门 (6)

地址	荔湾区白鹤洞街道培真路二巷 13 号		
区位	位于历史城区外	管理单元	AF0217
年代	中华民国 (1911-1949)	建筑风格	—
<b>价值认定与现状评估</b>			
建筑位于荔湾区白鹤洞街培真路二巷 13 号，建于民国时期，高 2 层，砖混结构。建筑为红砖外墙，碌灰筒瓦，一侧带陶制落水管，大门为拱形门洞。屋顶为歇山顶，首层顶部有披檐，由木架支承。建筑保存状况较好，是荔湾区保存较好的近现代独立住宅。			
建筑外立面保护价值要素保存较好；东立面有加建，外接空调机、水管电线等情况影响外立面美观度；建筑内部价值要素保存状况一般，天花剥落，堆放杂物。			
保护要求分类	<input type="checkbox"/> 一类 <input checked="" type="checkbox"/> 二类		
核心保护范围	109 m <sup>2</sup> , 建筑本体范围		
控规调整建议	—

保护要求	1. 加强对历史建筑本体的日常维护，保护历史建筑南立面、北立面、东立面、西立面以及价值要素信息图所包含的价值要素； 2. 按原样材质、色彩、图案等原貌修复外墙残损部位，去除加建物； 3. 整治建筑外接管线，建议内置水管，下埋电线消除火灾安全隐患。	禁止使用功能	1. 应满足文本的禁止性功能规定 2. 不得用作仓库存放货物。	合理利用建议	在不影响历史建筑风貌，不损害历史建筑结构安全及其核心价值要素，符合结构、消防、环境卫生等专业管理要求的前提下，宜保留和延续居住功能，或作为民宿、客栈等使用。
------	---	--------	------------------------------------	--------	--

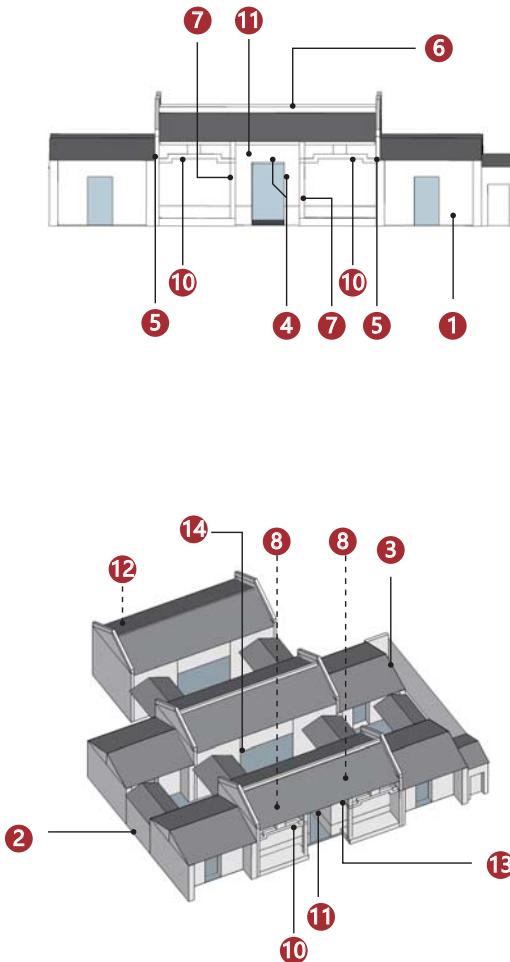
核心价值要素编号索引图

核心价值要素保护要求：涉及以下核心价值要素的修缮不属于轻微修缮。核心价值要素后括号内数字对应索引图编号。

备注：实线指示室外核心价值要素位置，虚线指示室内核心保护要素所在位置。

地址	荔湾区东漖街道芳村大道南南安六巷 17 号		
区位	位于历史城区外	管理单元	AF0601
年代	清 (1644-1911)	建筑风格	岭南传统式
<b>价值认定与现状评估</b>			
	建筑位于荔湾区东漖街芳村大道南南安六巷 17 号，建于清代，三路三进三开间，砖木结构。硬山顶，人字形山墙，灰塑博古脊，碌灰筒瓦，青砖墙麻石墙基。头门为敞楹式，前廊两根花岗岩方石檐柱。石虾公梁、雀替、驼峰斗拱。前檐柱出梁头，前跨驼峰斗拱。石门额刻“礼祐关公祠”，门枕石，雕花封檐板，砖雕墀头。建筑现状保存较好，是荔湾区典型的保存较好的广府祠堂。		
	建筑外立面价值要素保存情况较好；建筑外墙局部风化有缺损，外接电线和空调机影响外立面美观度；建筑内部价值要素保存情况一般，堆放杂物情况严重。		
保护要求分类	<input type="checkbox"/> 一类	<input checked="" type="checkbox"/> 二类	
核心保护范围	593 m <sup>2</sup> , 建筑本体范围

保护要求	1. 加强对历史建筑本体的日常维护，保护历史建筑南立面、西立面、东立面以及价值要素信息图中所包含的价值要素； 2. 按原样材质、色彩等原貌修复外墙残损部位； 3. 整治建筑外接管线，建议下埋电线，消除火灾安全隐患； 4. 保护建筑周边街道及建筑尺度；逐步改善空间环境。 5. 整治内部环境，建议清除随意堆放的杂物。	禁止使用功能	1. 应满足文本的禁止性功能规定。 2. 不得用作仓库存放货物。	合理利用建议	在不影响历史建筑风貌，不损害历史建筑结构安全及其核心价值要素，符合结构、消防、环境卫生等专业管理要求的前提下，鼓励沿用原祭祀功能或作为社区公共服务设施，如： 1. 社区议事厅； 2. 星光老年之家。 3. 文化室。
------	---	--------	-------------------------------------	--------	--

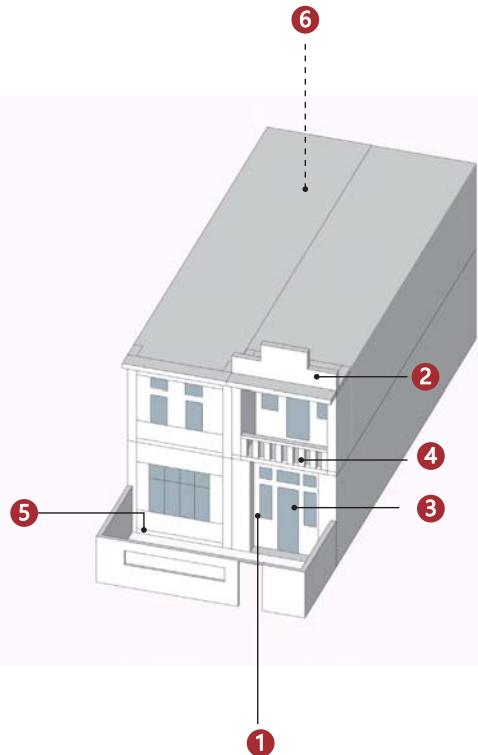
核心价值要素编号索引图

核心价值要素保护要求：涉及以下核心价值要素的修缮不属于轻微修缮。核心价值要素后括号内数字对应索引图编号。

备注：实线指示室外核心价值要素位置，虚线指示室内核心保护要素所在位置。

南立面 (1)	山头 (2)	趟栊门 (3)	阳台及栏杆 (4)
院落 (5)	拱券 (6)

建筑外立面价值要素保存情况一般；一层外墙风化破损严重，二层外墙被重新粉刷，山花被去除；外接电线影响外立面美观度；趟栊门破损；院落空间被杂物占据；建筑内部价值要素保存情况一般。

保护要求	1. 加强对历史建筑本体的日常维护，保护历史建筑南立面及价值要素信息图所示价值要素； 2. 按原样材质、色彩等原貌修复外墙残损部位； 3. 整治建筑外接管线，建议下埋电线，消除火灾安全隐患； 4. 修缮趟栊门； 5. 建议清除院落杂物，恢复院落空间。	禁止使用功能	1. 应满足文本的禁止性功能规定；	合理利用建议	在不影响历史建筑风貌，不损害历史建筑结构安全及其核心价值要素，符合结构、消防、环境卫生等专业管理要求的前提下，宜保留和延续居住功能，或作为民宿、客栈等使用。
