| 广州市第五批历史建筑保护利用规划图则 | | | | 幸福二巷新街 7、9 号民居 | | 编号 | | GZ_05_0049 | | | | | | | | | | | | | | | | | | | | | | | | | | | | | | | | | | | | | | | | | | | |
|---|---|--|---|---|---|---|---|---|---|---|---|--|--|--|--|---|---|--|---|---|--|---|---|---|--|---|---|--|---|--|--|--|--|---|---|--|---|--|--|---|---|--|--|--|--|---|---|--|--|--|--|
| <div>

| 广州市第五批历史建筑保护利用规划图则 | | | | 陈永记旧址 | | 编号 | | GZ_05_0050 | | | | |

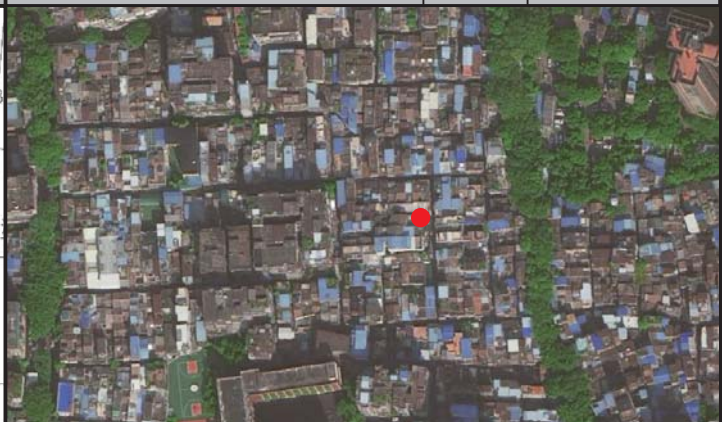
</div> <p>航拍图</p> <p>● 该处历史建筑    ○ 周边文物及其他历史建筑</p>

<table><tr><td>地址</td><td colspan="5">荔湾区逢源街道文昌北路幸福二巷新街 7、9 号</td></tr><tr><td colspan="5"><p>建筑位于荔湾区逢源街文昌北路幸福二巷新街 7、9 号，建于民国时期，高 3 层，砖混结构。建筑外墙以红砖砌筑，院墙大门起拱券。主体建筑大门带门廊，首层大门设拱形门洞，柱廊为仿爱奥尼混合柱式，二、三层则以简约的塔斯干柱式支承，内设天井。建筑保存状况较好，是荔湾区保存较好的现代独立住宅。</p><p>建筑外立面价值要素较多，但保存情况一般；外墙破损较严重，院落堆积杂物 9 号民居现为空置状态，堆积垃圾，建筑内部价值要素保存情况一般。</p></td></tr></table>
