# 广州市第六批历史建筑保护利用规划

广州市规划和自然资源局

2019 年 10 月 31 日

# 广州市第六批历史建筑保护利用规划 文 本

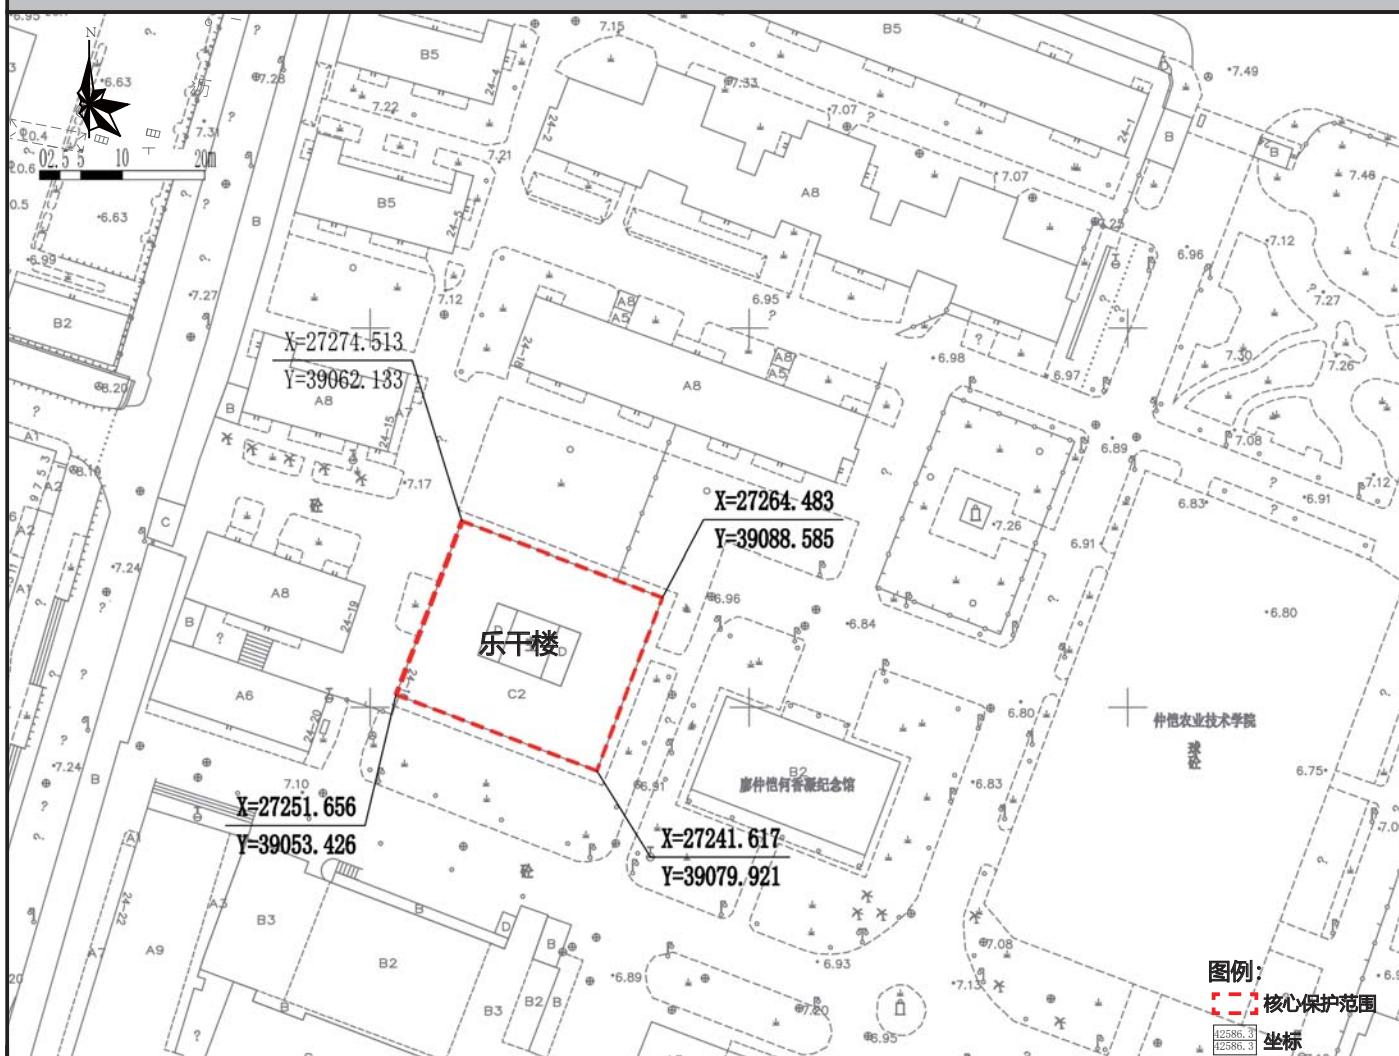
保护范围图

保护要求	1. 加强对历史建筑本体的日常维护，保护历史建筑各向立面及核心价值要素信息图中所包含的价值要素； 2. 按原样材质、色彩等原貌修复外墙体残损部位以及混凝土栏杆缺损部位。	禁止使用功能	1. 应满足文本的禁止性功能规定	合理利用建议	在不影响历史建筑风貌，不损害历史建筑结构安全及其核心价值要素，符合结构、消防、环境卫生等专业管理要求的前提下，宜延续展览功能，或作为办公、教学使用。
------	---	--------	------------------	--------	--

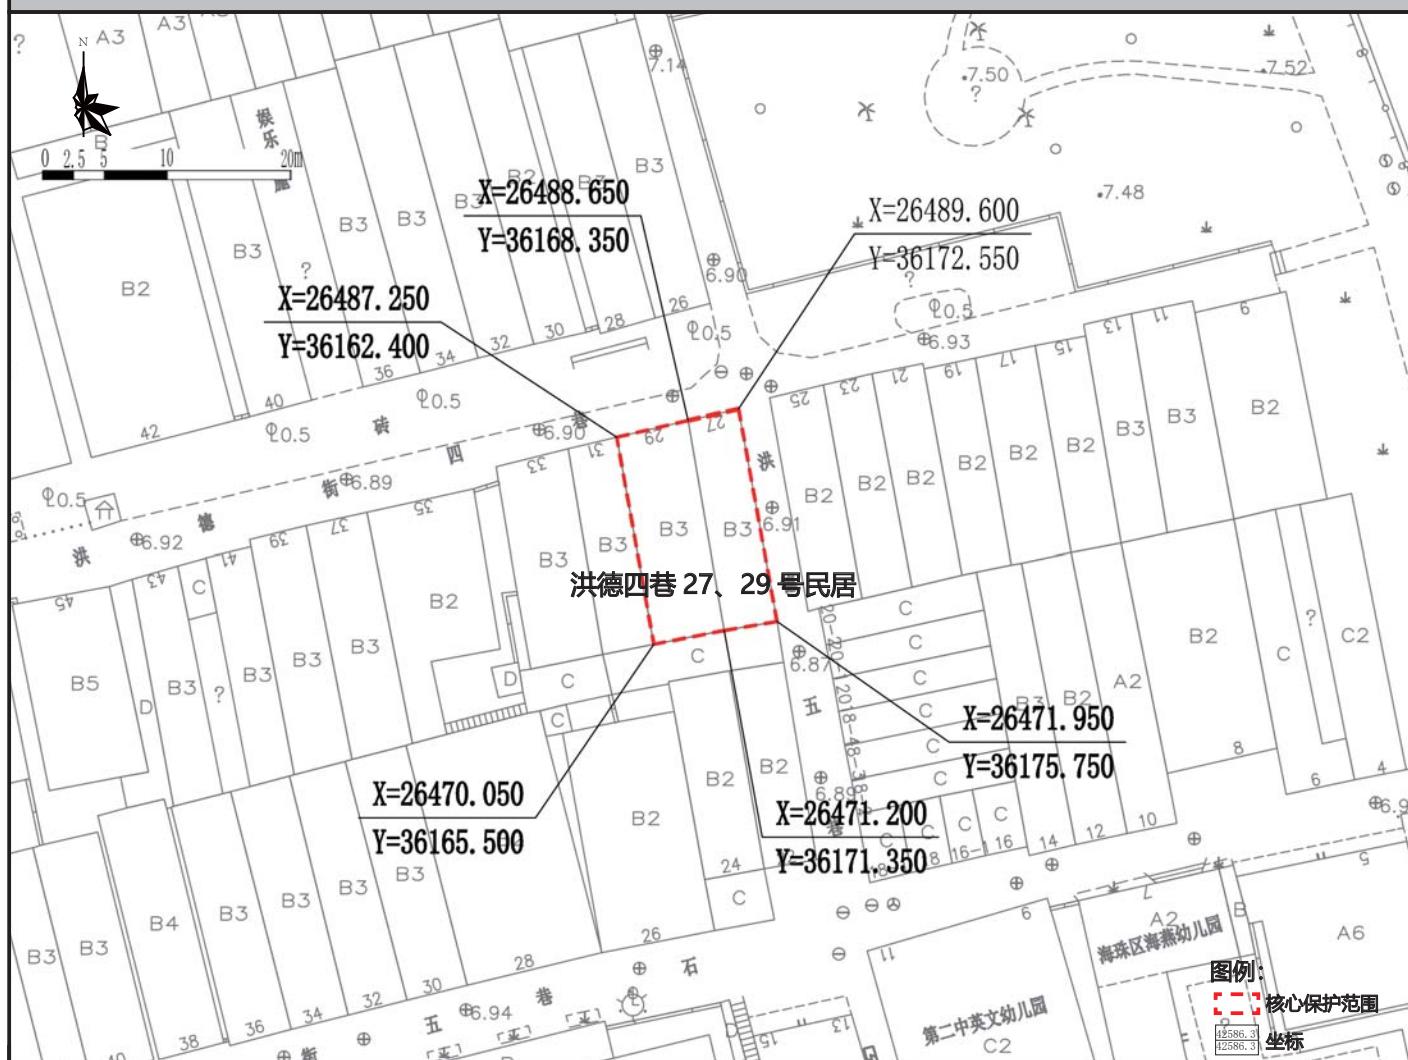
保护范围图

保护要求	1. 加强对历史建筑本体的日常维护，保护历史建筑北立面、东立面及核心价值要素信息图中所包含的价值要素； 2. 按原样材质、色彩等原貌修复外墙体残损部位以及混凝土栏杆缺损部位； 3. 整治建筑外接管线，建议下埋电线，消除火灾安全隐患。	禁止使用功能	1. 应满足文本的禁止性功能规定	合理利用建议	在不影响历史建筑风貌，不损害历史建筑结构安全及其核心价值要素，符合结构、消防、环境卫生等专业管理要求的前提下，宜保留和延续居住功能，或作为民宿、客栈使用。
------	--	--------	------------------	--------	---

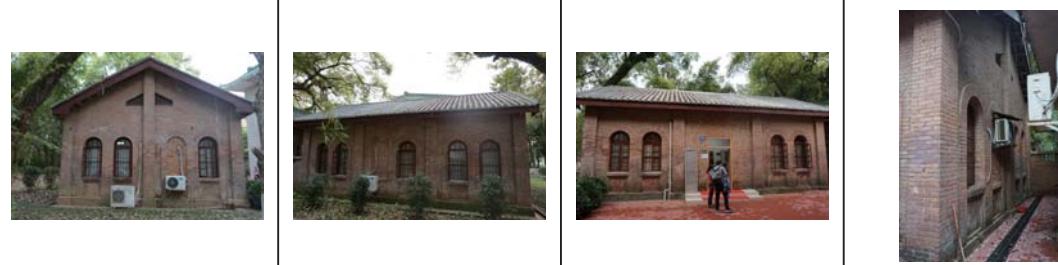
备注：实线指示室外核心价值要素位置，虚线指示室内核心保护要素所在位置。

北立面 (1)

东立面 (2)

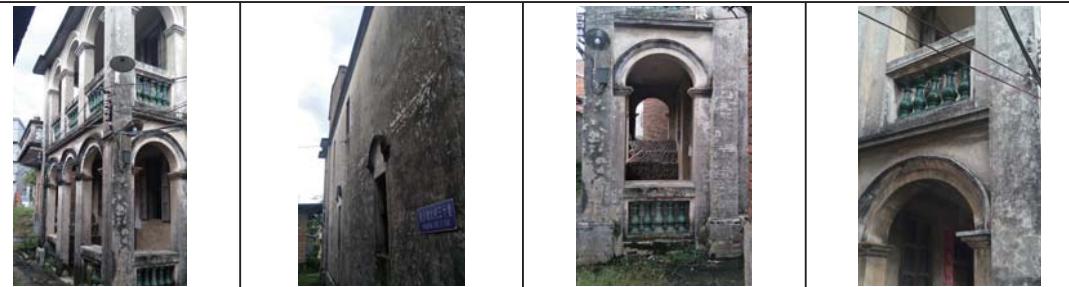
核心价值要素编号索引图

南立面 (1)

东立面 (2)

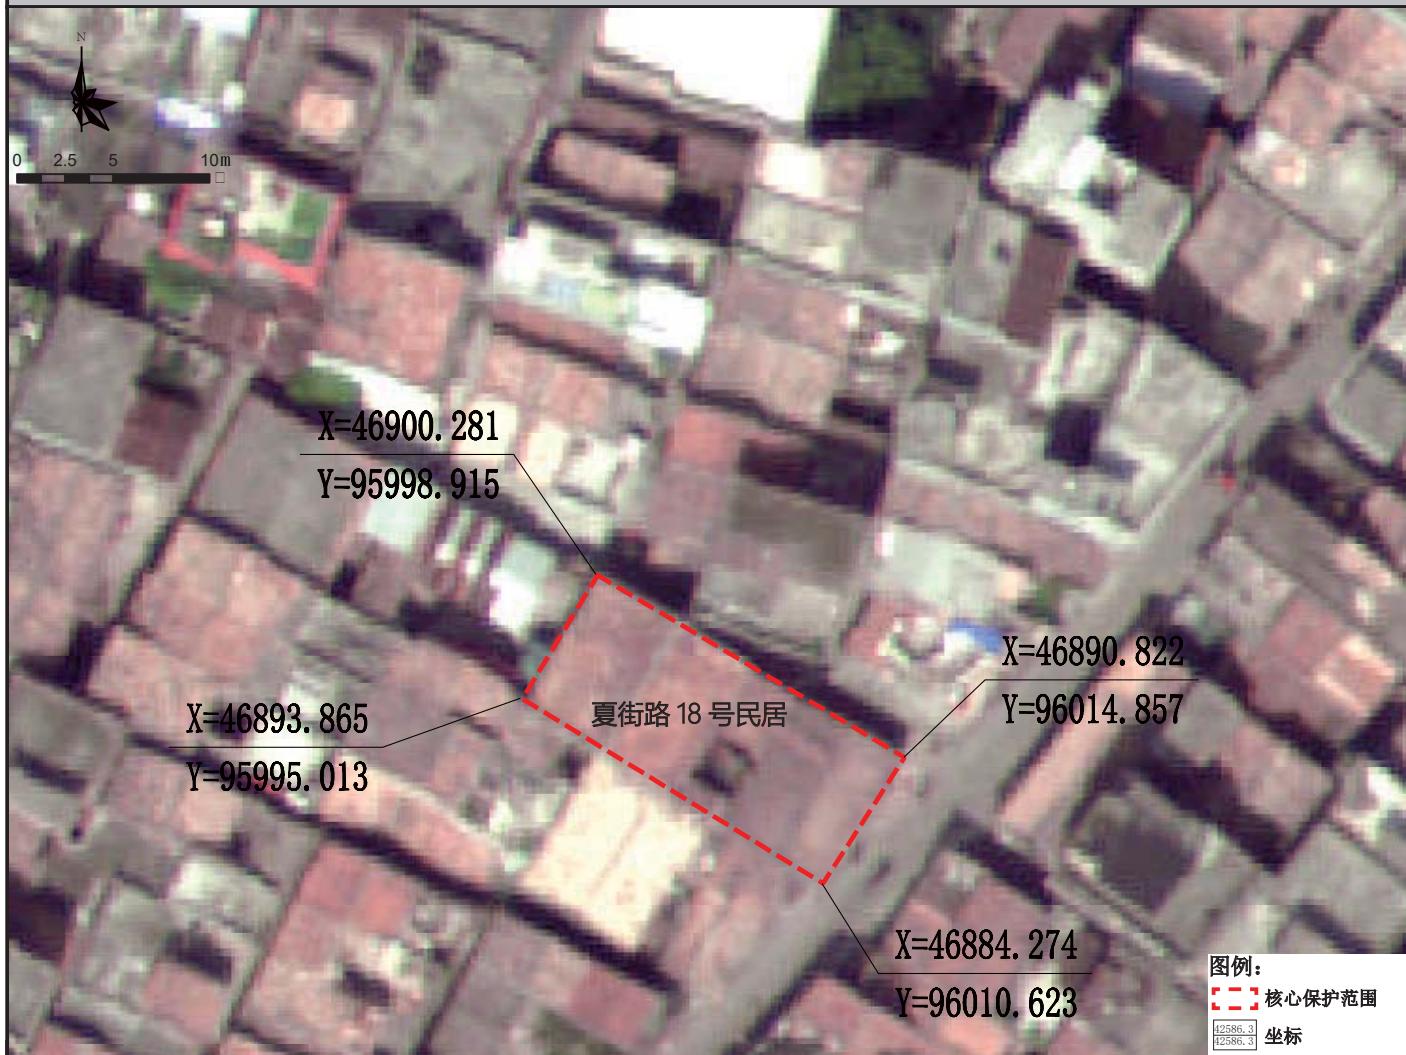
保护要求	1. 加强对历史建筑本体的日常维护, 保护历史建筑东南立面和东北立面以及价值要素信息图中所包含的价值要素; 2. 按原样材质、色彩等原貌修复外墙残损部位; 3. 整治建筑外接管线, 建议下埋电线, 消除火灾安全隐患。	禁止使用功能	1. 应满足文本的禁止性功能规定	合理利用建议	在不影响历史建筑风貌, 不损害历史建筑结构安全及其核心价值要素, 符合结构、消防、环境卫生等专业管理要求的前提下, 宜保留和延续居住功能, 或作为民宿、客栈等使用。

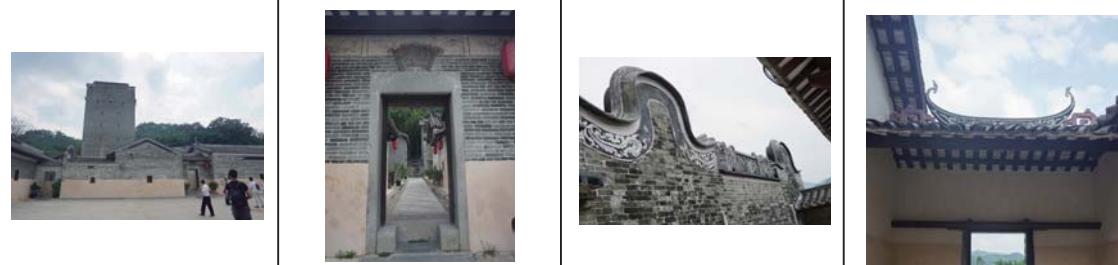
备注：实线指示室外核心价值要素位置，虚线指示室内核心保护要素所在位置。

东立面 (1)

石质门套及石质匾额 (2)

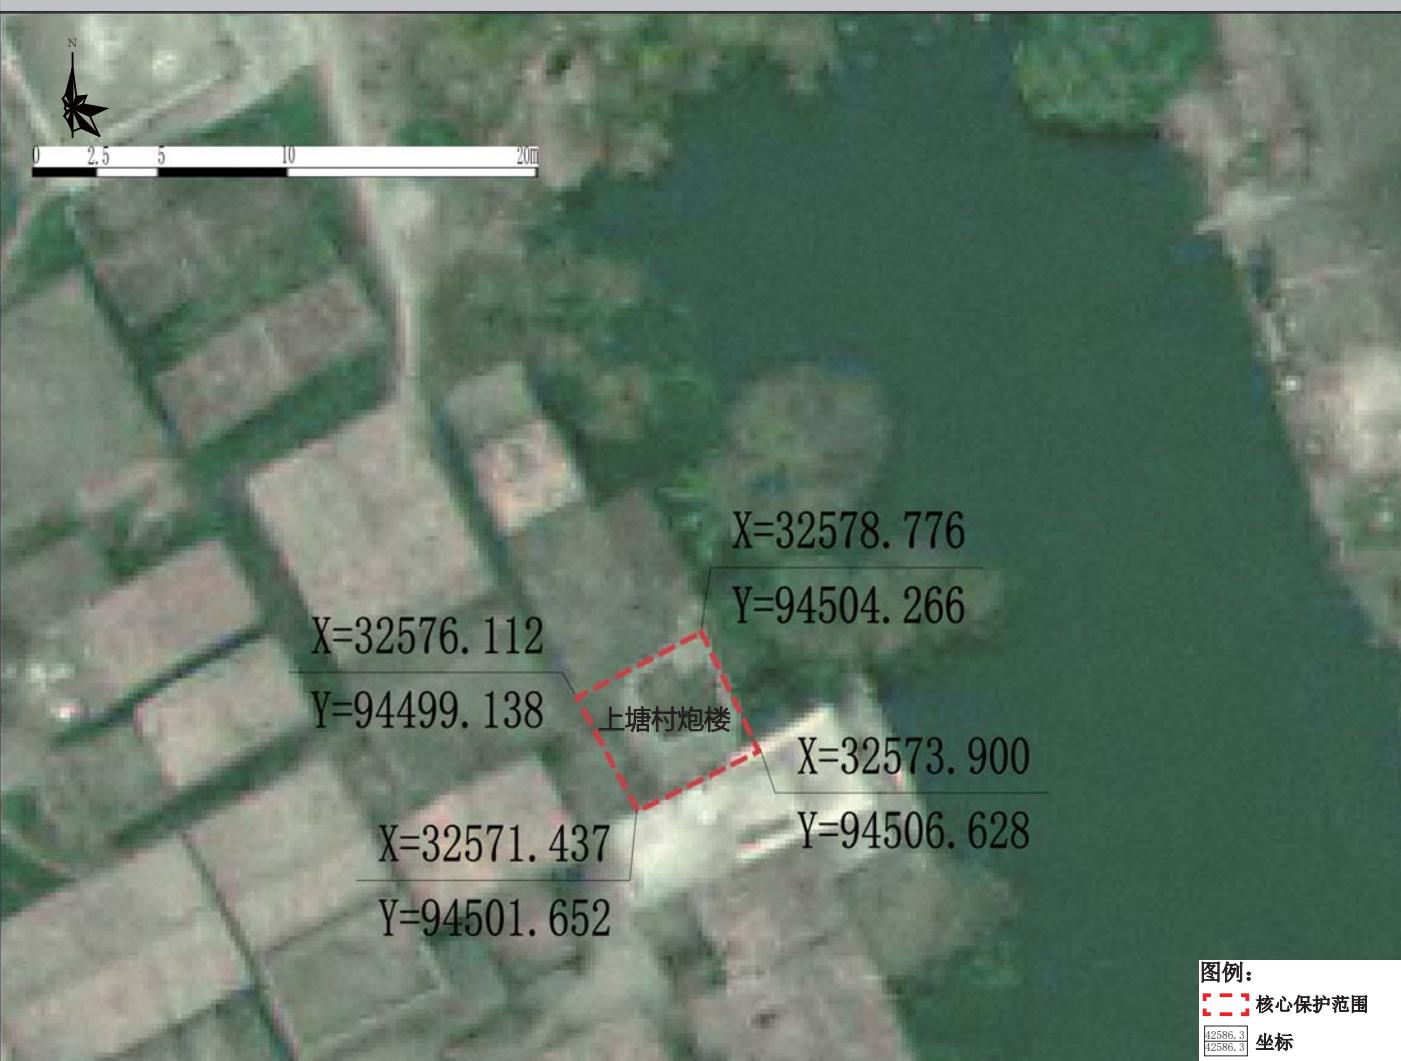
上塘村炮楼		编号	GZ_06_0052
<b>航拍图</b> <span style="color: red;">●</span> 该处历史建筑 <span style="color: orange;">○</span> 周边文物及其他历史建筑			
<b>地址</b> 增城区石滩镇上塘村新园街			
<b>区位</b> 位于历史城区外 <b>管理单元</b> ——			
<b>年代</b> 清 (1644-1911) <b>建筑风格</b> 岭南传统式			
<b>价值认定与现状评估</b> <p>建筑位于增城区石滩镇上塘村新园街，建于清代，高5层，砖木结构。大门设麻石过梁，红砂岩石门夹。各层设竖条形内宽外窄的射击孔、方形窗，顶层四周建有女儿墙，并设有一个红砂岩的射击孔。建筑为炮楼，保存状况较好，炮楼是古代村落防御外敌的一种设置，与村落布局、交通及文化习俗有密切联系，有一定的历史价值。</p> <p>建筑东北立面破损；内部为仓库。</p>			
<b>保护要求分类</b> <input type="checkbox"/> 一类 <input checked="" type="checkbox"/> 二类			
<b>核心保护范围</b> 30 m <sup>2</sup> , 建筑本体范围			
<b>控规调整建议</b> ——			
<b>保护要求</b> <ul style="list-style-type: none"> <li>1. 加强对历史建筑本体的日常维护，保护历史建筑四向立面及核心价值要素信息图中所包含的价值要素；</li> <li>2. 按原样材质、色彩等原貌修复破损的东北立面外墙体残损部位及其他残损部位；</li> <li>3. 对建筑主体结构做安全加固处理；</li> <li>4. 清理建筑内部堆积杂物，消除火灾安全隐患；</li> <li>5. 整治建筑外接管线，建议下埋电线，消除火灾安全隐患。</li> </ul>	<b>禁止使用功能</b> <ul style="list-style-type: none"> <li>1. 应满足文本的禁止性功能规定；</li> <li>2. 不得用作仓库存放货物。</li> </ul>	<b>合理利用建议</b> <p>在不影响历史建筑风貌，不损害历史建筑结构安全及其核心价值要素，符合结构、消防、环境卫生等专业管理要求的前提下，鼓励在沿用原建筑功能的基础上作为以下功能使用，如：</p> <ol style="list-style-type: none"> <li>1. 地方标志性建筑，观景台；</li> <li>2. 艺术创作展览场所。</li> </ol>

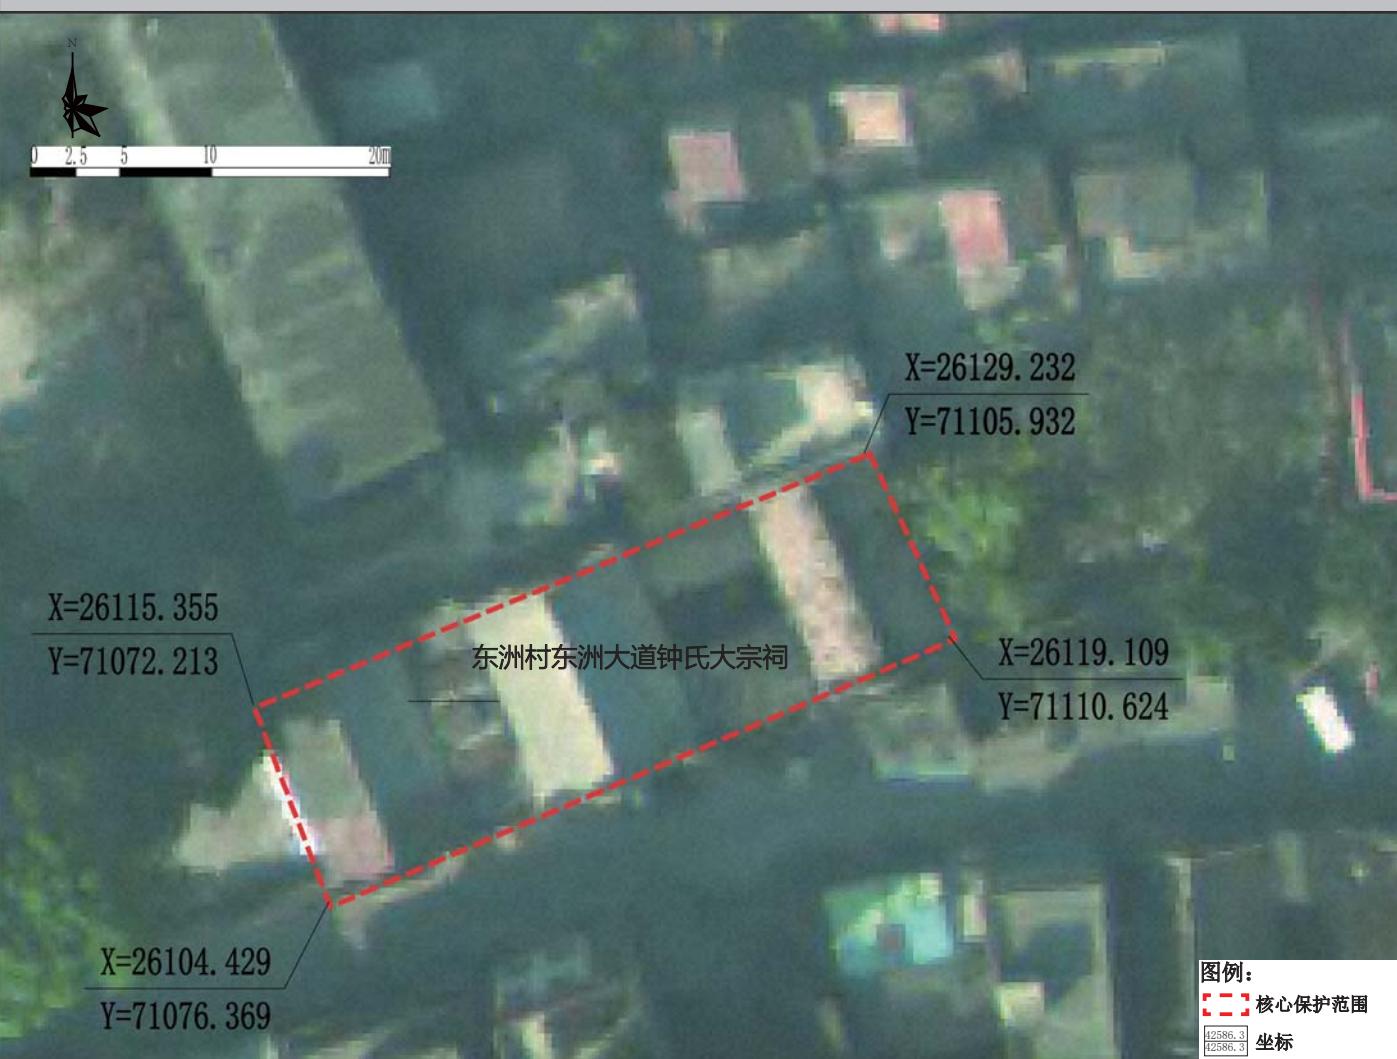
GZ\_06\_0055

<b>保 护 要 求</b>	1. 加强对历史建筑本体的日常维护，保护历史建筑东立面以及价值要素信息图中所包含的价值要素； 2. 按原样材质、色彩等原貌修复外墙残损部位； 3. 保护建筑周边街道及建筑尺度；逐步改善空间环境。	<b>禁 止 使用 功 能</b>	1. 应满足文本的禁止性功能规定	<b>合 理 利 用 建 议</b>	在不影响历史建筑风貌，不损害历史建筑结构安全及其核心价值要素，符合结构、消防、环境卫生等专业管理要求的前提下，鼓励沿用原祭祀功能或作为社区公共服务设施，如： 1. 社区议事厅； 2. 星光老年之家。 3. 文化室。

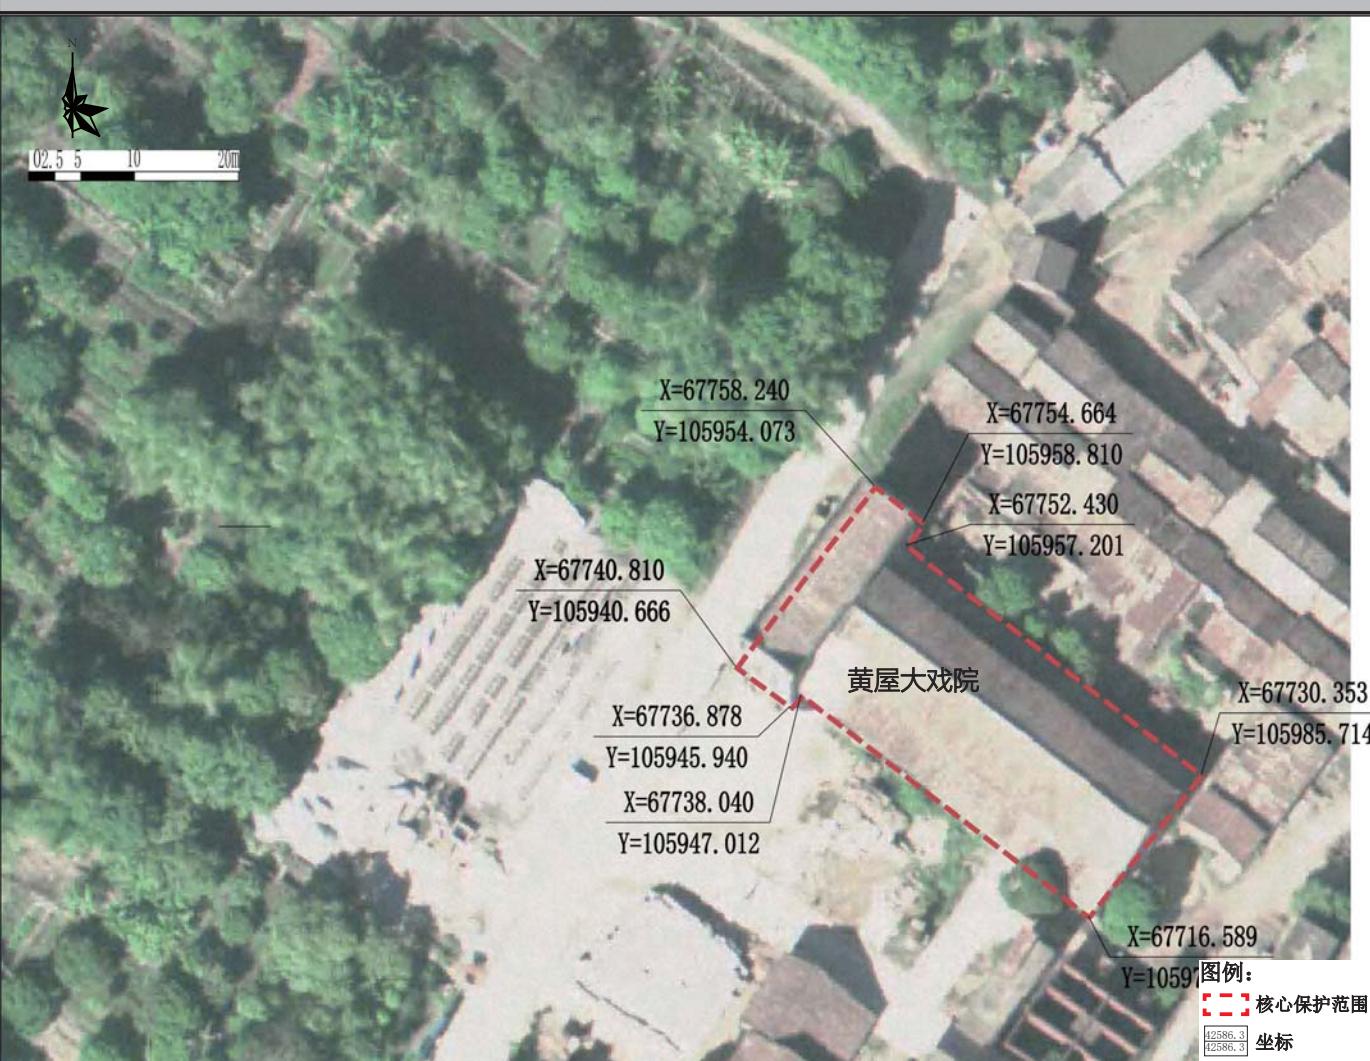
GZ\_06\_0063

建筑外立面及内部保护价值要素保存一般；屋顶部分垮塌，局部墙体风化和缺失；建筑一层入口放置杂物，二层护栏等已损坏。

保 护 要 求	1. 修复垮塌屋顶，并加固主体结构； 2. 加强对历史建筑本体的日常维护，保护历史建筑西北立面，西南立面和东南立面以及价值要素信息图中所包含的价值要素； 3. 按原样材质、色彩等原貌修复外墙残损部位，补齐门窗； 4. 活化利用时应注意保护和展示戏院的原有建筑特征； 5. 进行非轻微修缮或者涉及外立面修缮时，设计方案应通过专家论证，具体确定核心价值要素和保护措施。	禁 止 使用 功 能	1. 应满足文本的禁止性功能规定	合理利用建议	在不影响历史建筑风貌，不损害历史建筑结构安全及其核心价值要素，符合结构、消防、环境卫生等专业管理要求的前提下，鼓励沿用原建筑功能，或作为其他文化教育、博物展览场所或社区服务设施使用。

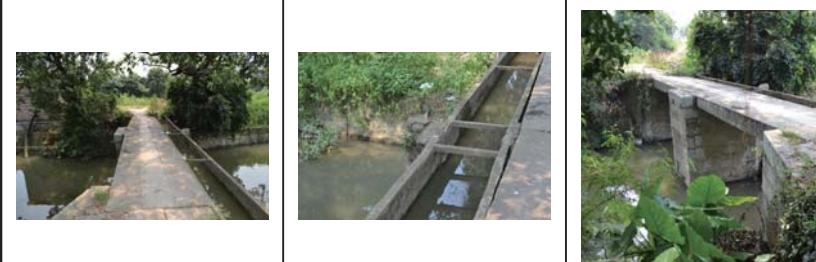
核心价值要素编号索引图

麻石桥面 (1)

水渠 (2)

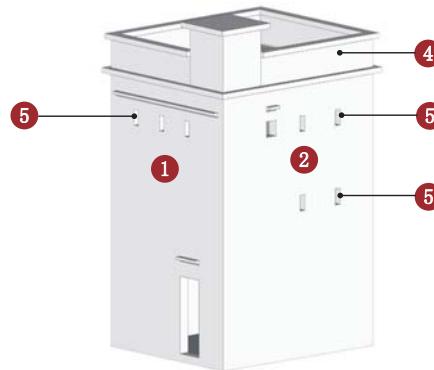
核心价值要素编号索引图

西南立面 (1)

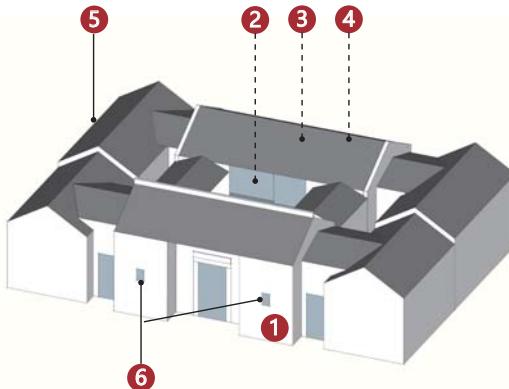
核心价值要素编号索引图

备注：实线指示室外核心价值要素位置，虚线指示室内核心保护要素所在位置。

北立面 (1)	天井 (2)	室内彩画 (3)	室内彩画 (4)
水磨石青砖 (5)	窗户 (6)
