# 耀华大街历史文化街区保护利用规划

## 文本、图集

广州市规划和自然资源局

2021年4月

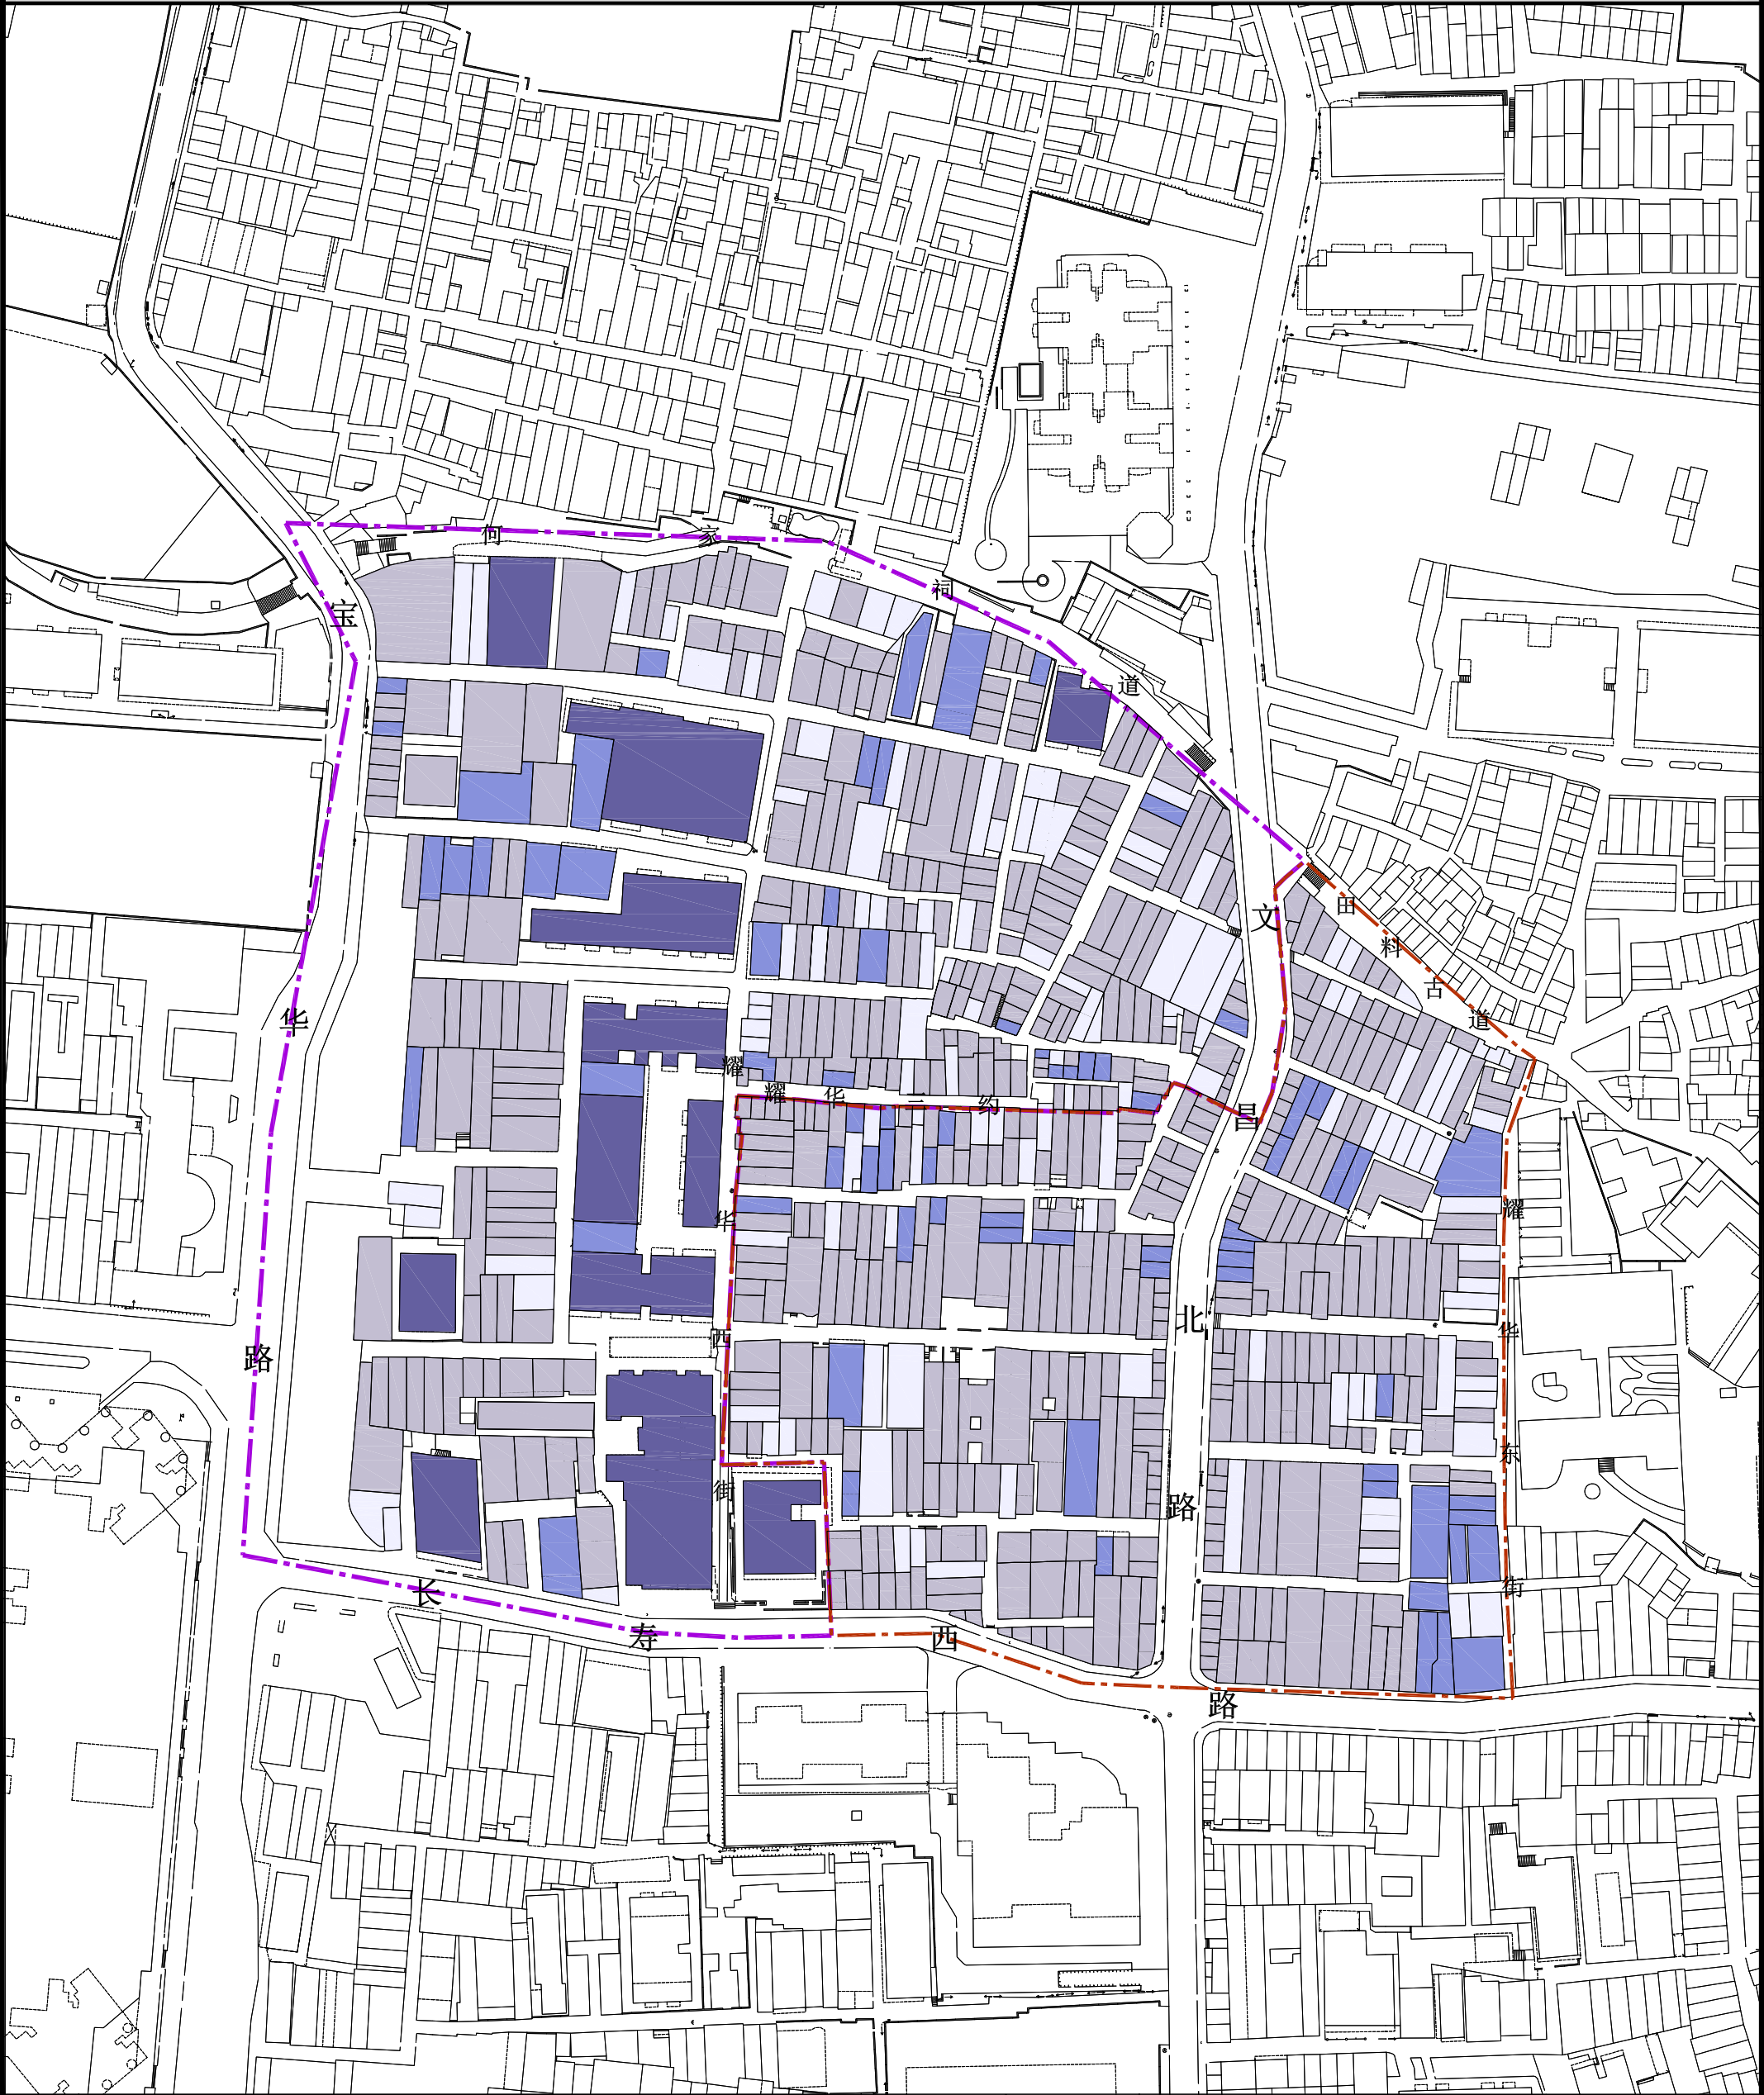
现状建筑高度分析图

- 1层建筑
- 2-3层建筑
- 4-6层建筑
- 7-9层建筑

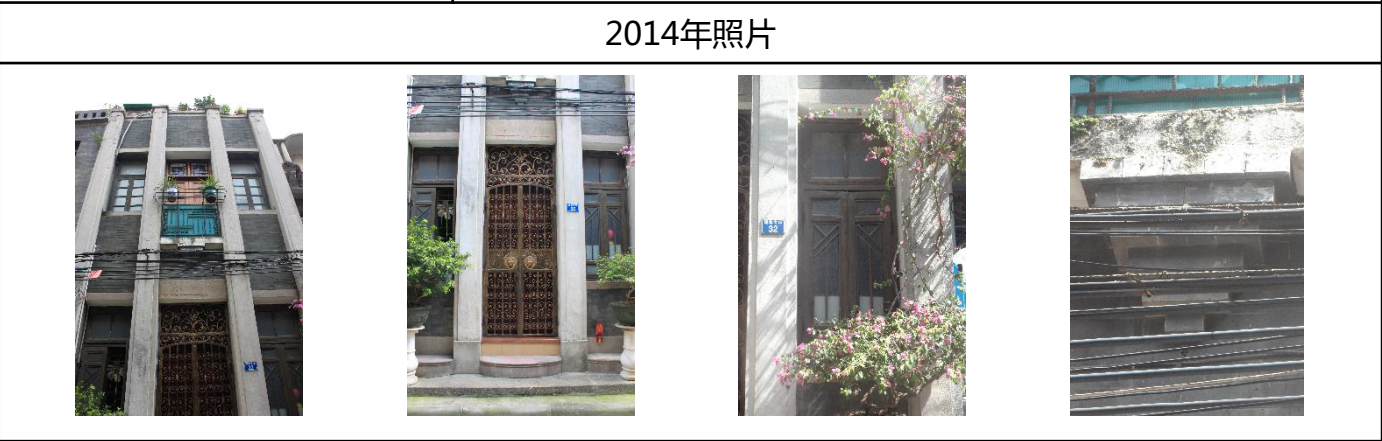
耀华大街6~18（双号）号民居

| 类型 | 历史建筑 | | 真实性 | 基本保持原状 |
|---|---|---|---|---|
| 价值判断 | 建筑位于荔湾区文昌北路耀华大街6、8、10、12、14、16、16-1、18号，为并排8栋民国建筑。该建筑为砖木结构中西结合风格近现代住宅，外墙以水磨青砖砌筑，花岗岩墙基，二层设不外挑阳台。<br>现建筑整体布局及形制基本保存；彩色蚀花玻璃窗，西式栏杆局部缺损，木制脚门、趟栊、板门组合形式大门，麻石门窗套，西式山花等构件保存较好；内部间隔略有改动。 | | | |

| 类型 | 历史建筑 | | 真实性 | 基本保持原状 |
|---|---|---|---|---|
| 保护要求及措施 | 根据历史建筑保护规划内容进行保护。<br>保护建筑样式、主要立面、主体结构、材料和特色工艺和构件，对破损的特色工艺和构件按原样进行修缮，恢复传统门窗样式，统一规划外部设施并进行遮挡。 | | | |

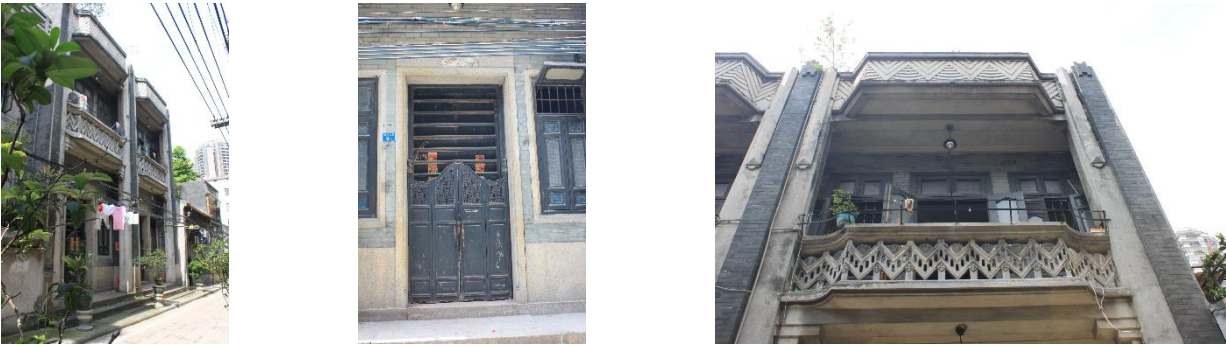
存善东横街13号民居

| 类型 | 历史建筑 | | 真实性 | 基本保持原状 |
|---|---|---|---|---|
| 价值判断 | 建筑位于荔湾区宝华路存善东横街13号，清末民初建筑。该建筑为砖木结构中西结合风格竹筒屋，外墙以青砖砌筑，前段为一层，中段为二层，后段为三层。<br>现建筑整体布局及形制基本保存，外墙批荡部分剥落；侧立面四面连续圆拱形窗户，宝瓶栏杆，人字形山墙等构件保留较好；内部间隔略有改动。 | | | |

| 类型 | 历史建筑 | | 真实性 | 基本保持原状 |
|---|---|---|---|---|
| 保护要求及措施 | 根据历史建筑保护规划内容进行保护。<br>保护建筑样式、主要立面、主体结构、材料和特色工艺和构件，对破损的特色工艺和构件按原样进行修缮。 | | | |

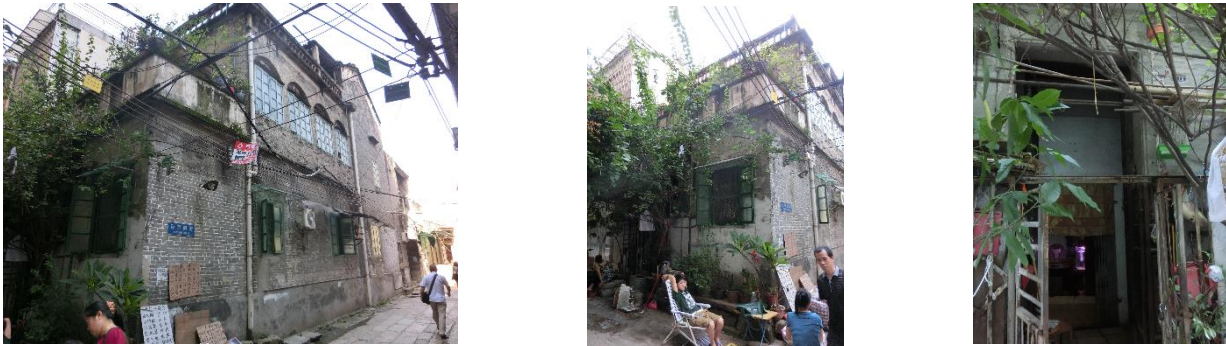
存善南街4号民居

| 类型 | 历史建筑 | | 真实性 | 基本保持原状 |
|---|---|---|---|---|
| 价值判断 | 建筑位于荔湾区宝华路存善南街4号，民国建筑。该建筑为砖木结构早期现代风格独立住宅，外墙以水刷石砌筑，带简洁水平分缝线。<br>现建筑整体布局及形制基本保存，外墙批荡局部剥落，顶层局部加建；檐口“万”字纹装饰，灯影花，简洁水平分缝线构件保存较好；内部间隔有改动。 | | | |

| 类型 | 历史建筑 | | 真实性 | 基本保持原状 |
|---|---|---|---|---|
| 保护要求及措施 | 根据历史建筑保护规划内容进行保护。<br>保护建筑样式、主要立面、主体结构、材料和特色工艺和构件，拆除违章的加建搭建，对破损的特色工艺和构件按原样进行修缮。 | | | |

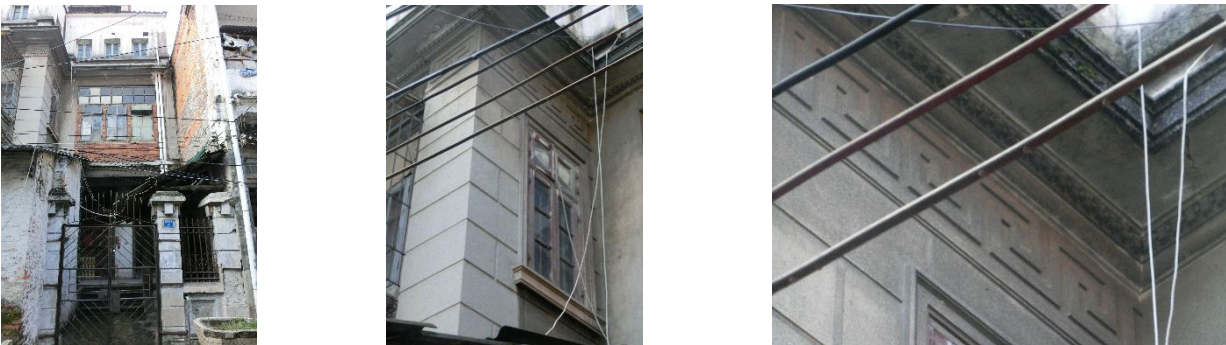
存善西街1号民居

| 类型 | 历史建筑 | | 真实性 | 基本保持原状 |
|---|---|---|---|---|
| 价值判断 | 建筑位于荔湾区宝华路存善西街1号，民国建筑。该建筑为砖木结构早期现代风格独立住宅，外墙为水刷石，二层设外挑阳台。<br>现建筑整体布局及形制基本保存，外墙批荡局部剥落，顶层局部加建；西式山花等构件保留较好；内部间隔略有改动。 | | | |

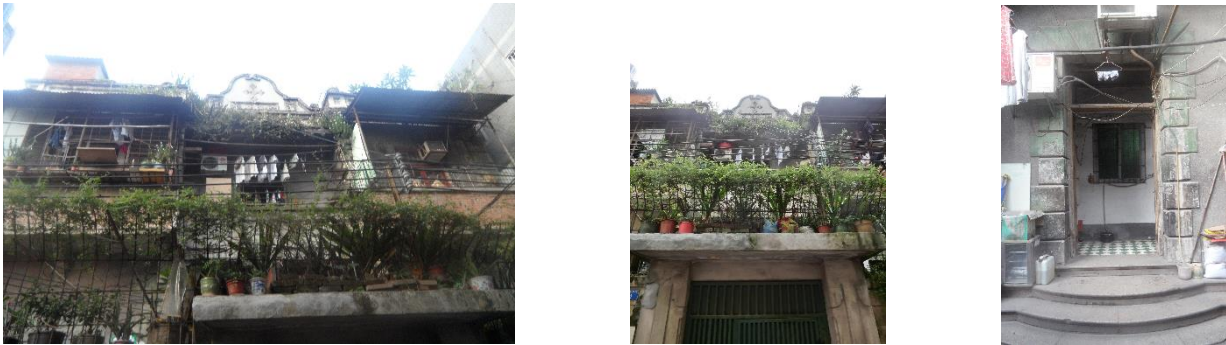
存善正街15、17号民居

| 类型 | 历史建筑 | | 真实性 | 基本保持原状 |
|---|---|---|---|---|
| 价值判断 | 建筑位于荔湾区宝路存善正街15、17号，民国建筑。该建筑是砖混结构中西结合风格近现代集合住宅，外墙以红砖砌筑，中部为混凝土楼梯间，二、三层设外挑阳台。<br>现建筑整体布局及形制基本保存；蚀花玻璃窗、西式栏杆部分缺损，花阶砖，顶层三角形梯屋保留较好；内部间隔略有改动。 | | | |

| 类型 | 历史建筑 | | 真实性 | 基本保持原状 |
|---|---|---|---|---|
| 保护要求及措施 | 根据历史建筑保护规划内容进行保护。<br>保护建筑样式、主要立面、主体结构、材料和特色工艺和构件，对破损的特色工艺和构件按原样进行修缮。 | | | |
