# 多宝路历史文化街区保护利用规划

## 文本、图集

广州市规划和自然资源局

2021年4月

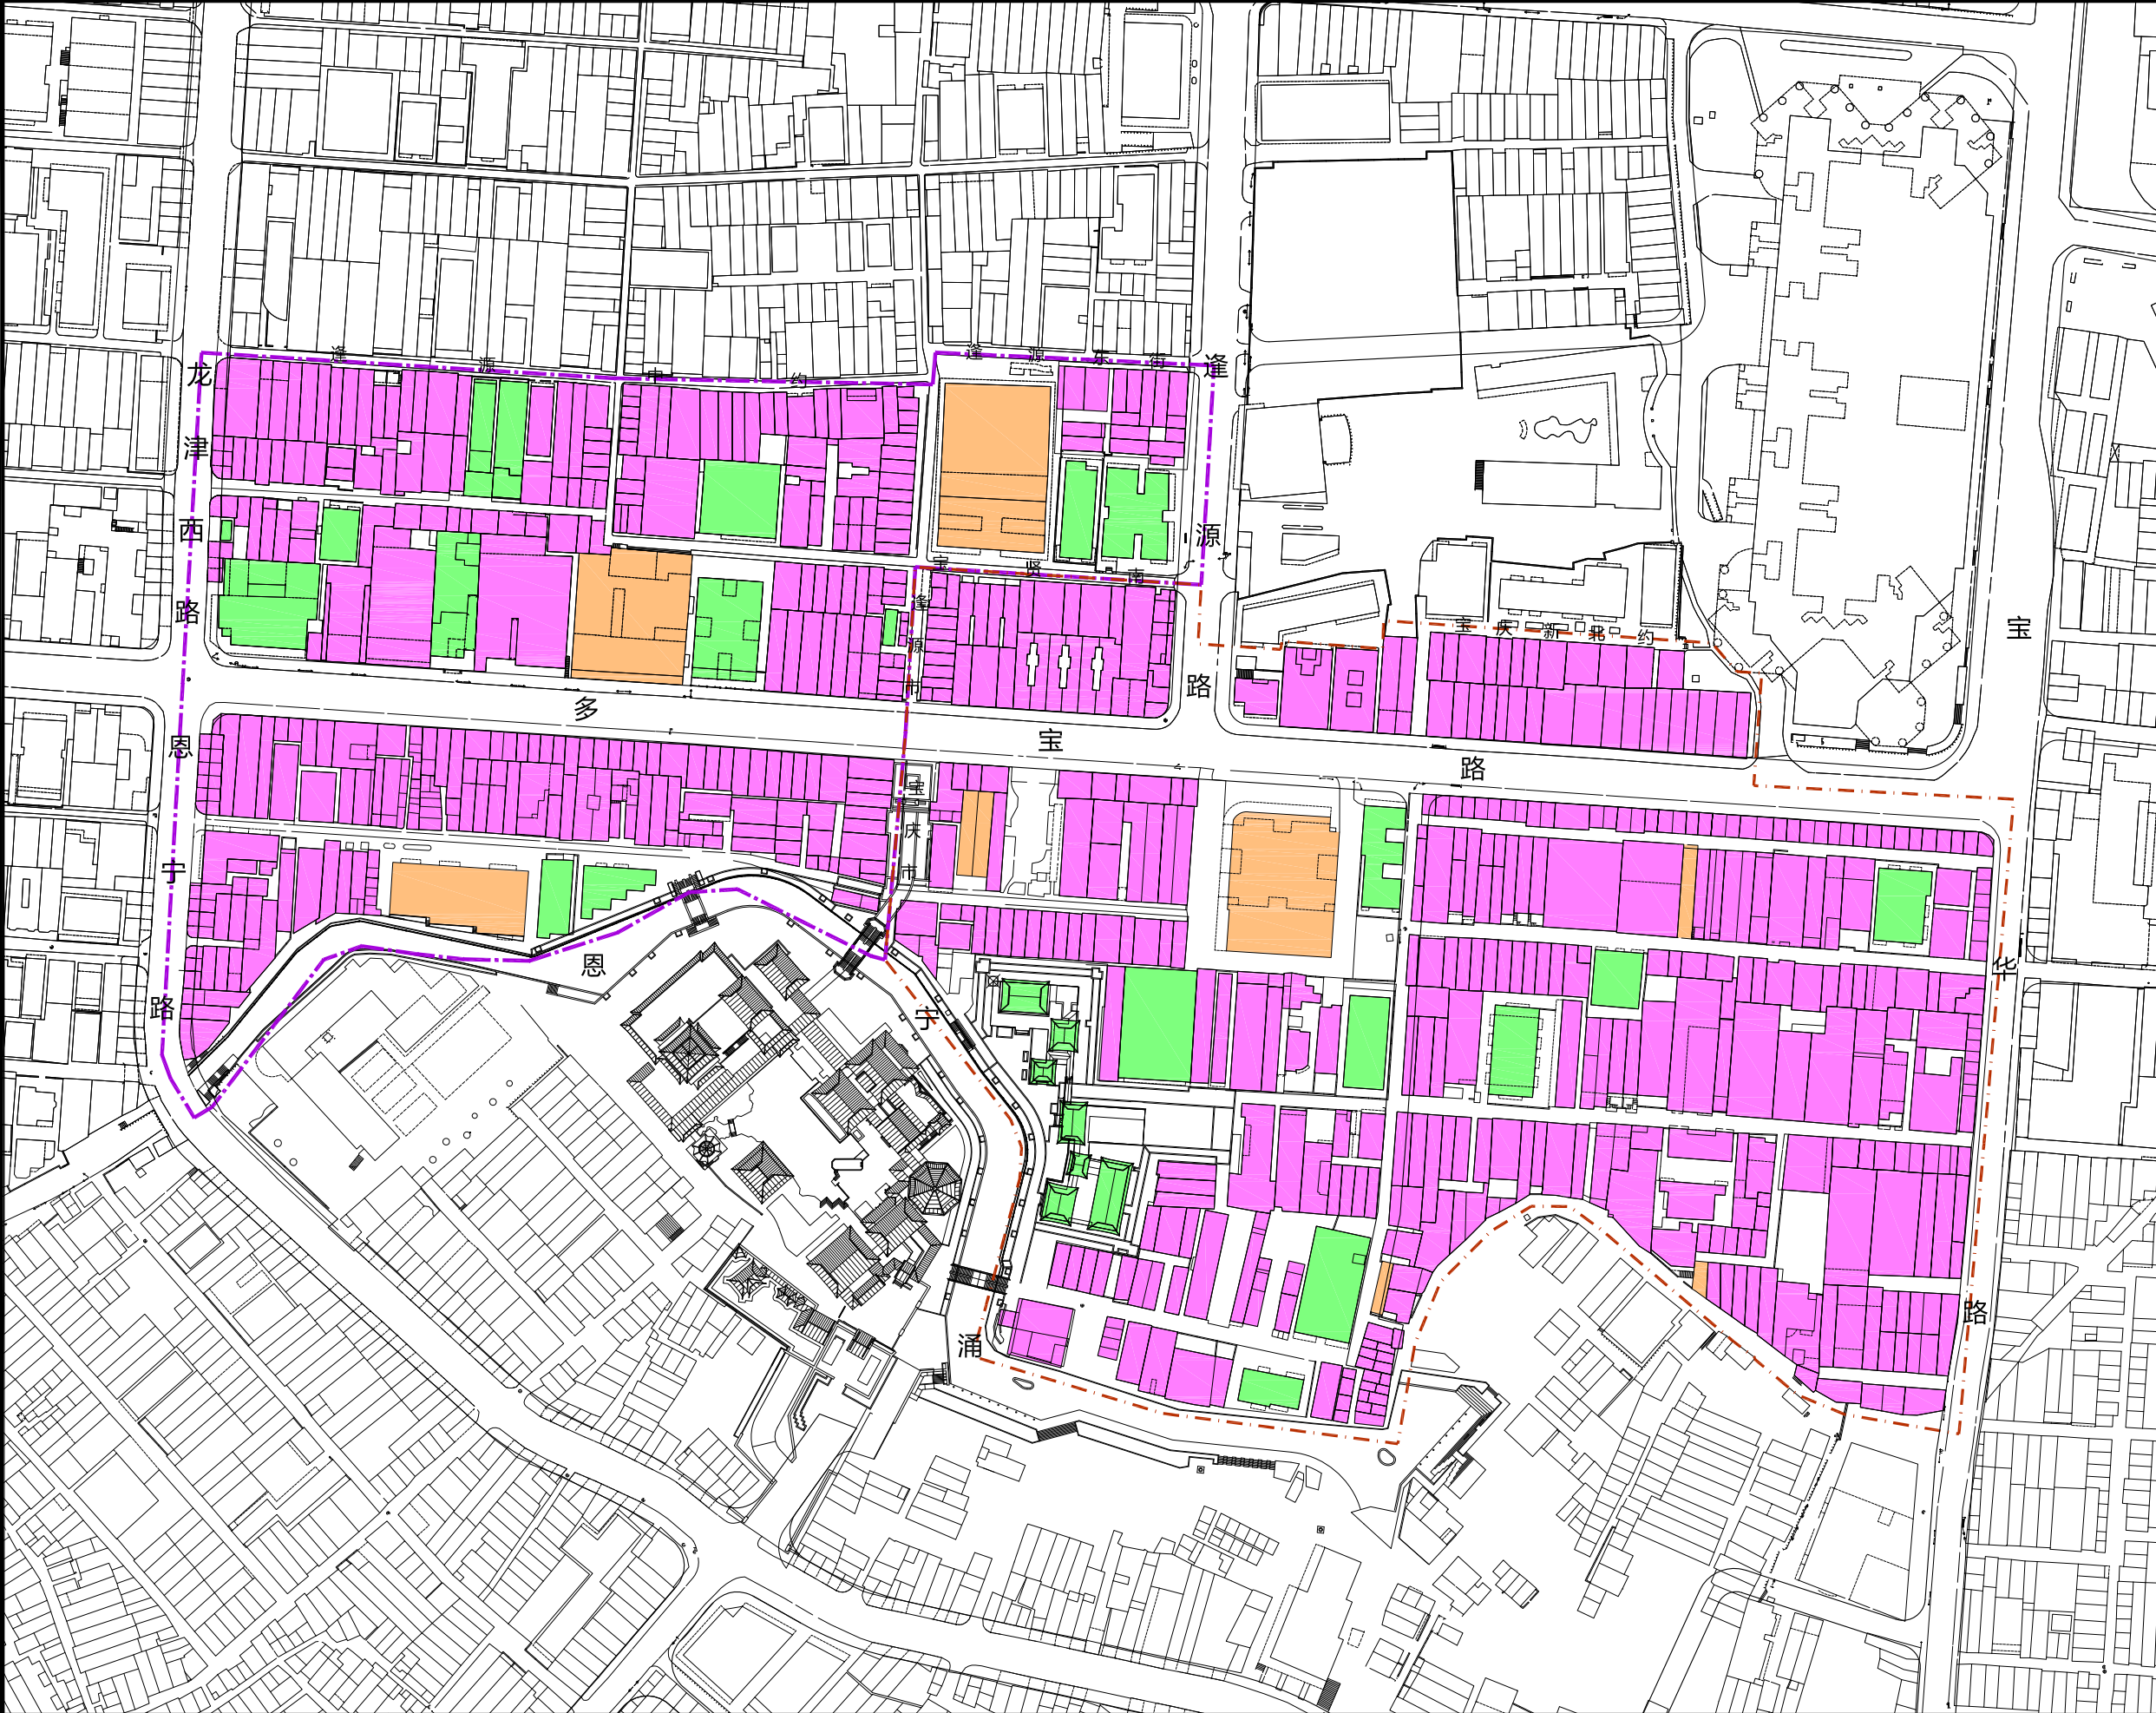
建筑功能兼容性分类管控图

- 图 例
- 可兼容公共服务建筑
  - 可兼容商业及公共服务建筑
  - 无兼容性建筑
  - 历史文化街区核心保护范围
  - 历史文化街区建设控制地带

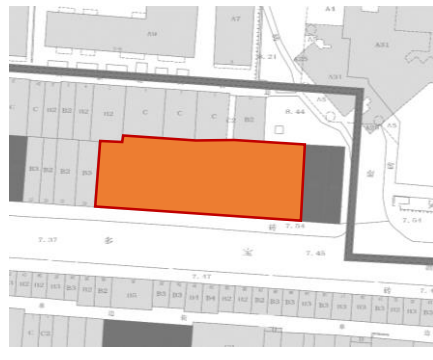
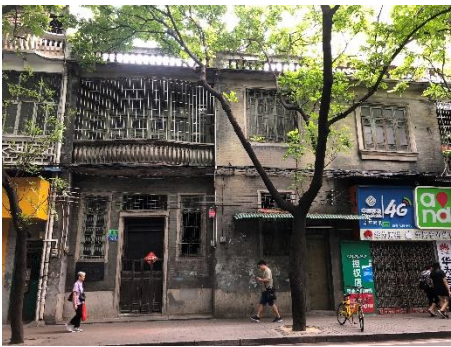
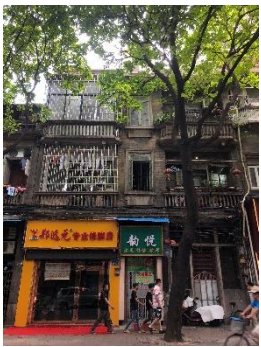
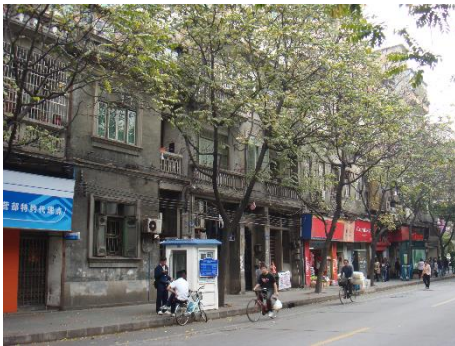
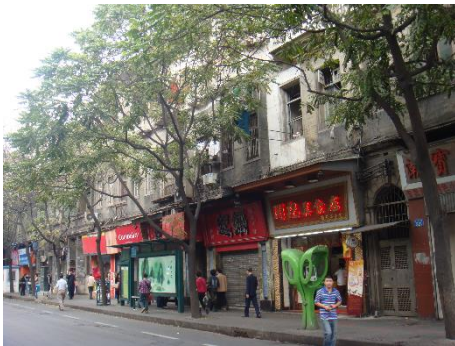
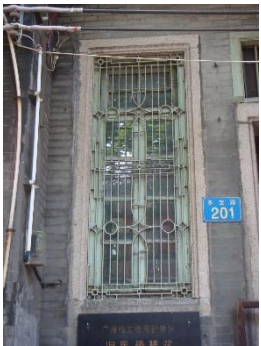
中国致公党中央党部旧址

| 类型 | 市级文物保护单位 | | 真实性 | 基本保持原状 |

| 类型 | 市级文物保护单位 | | 真实性 | 基本保持原状 |
|---|---|---|---|---|
| 保护要求及措施 | 根据《文物保护法》第二章“不可以移动文物”的有关规定，遵循不改变文物原状的原则，由业权人向荔湾区文物行政部门提出申请，批复后进行修缮。 | | | |

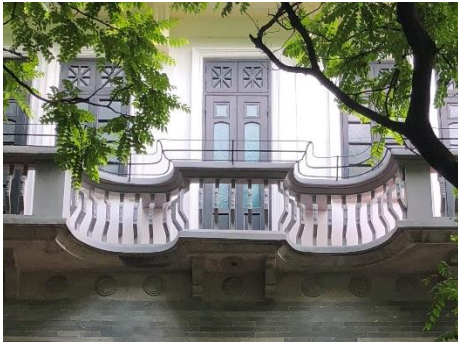
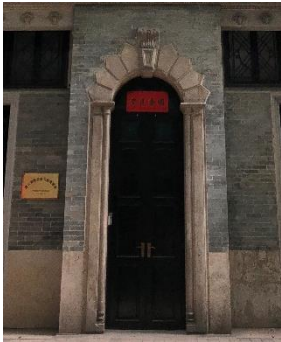
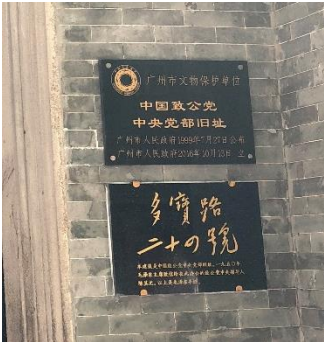
宝庆大押旧址

| 类型 | 区级文物保护单位 | | 真实性 | 基本保持原状 |

| 类型 | 区级文物保护单位 | | 真实性 | 基本保持原状 |
|---|---|---|---|---|
| 保护要求及措施 | 根据《文物保护法》第二章“不可以移动文物”的有关规定，遵循不改变文物原状的原则，由业权人向荔湾区文物行政部门提出申请，批复后进行修缮。 | | | |

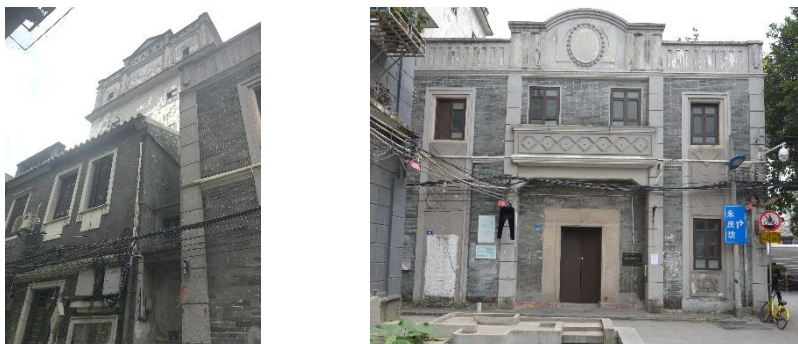
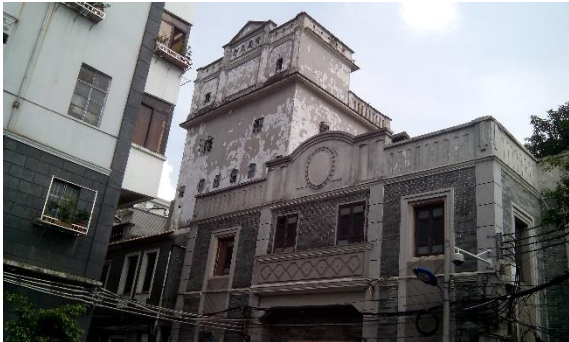
宝华正中约40、42号民居

| 类型 | 区登记不可移动文物 | | 真实性 | 基本保持原状 |

| 类型 | 区登记不可移动文物 | | 真实性 | 基本保持原状 |
|---|---|---|---|---|
| 保护要求及措施 | 根据《文物保护法》第二章“不可以移动文物”的有关规定，遵循不改变文物原状的原则，由业权人向荔湾区文物行政部门提出申请，批复后进行修缮。 | | | |

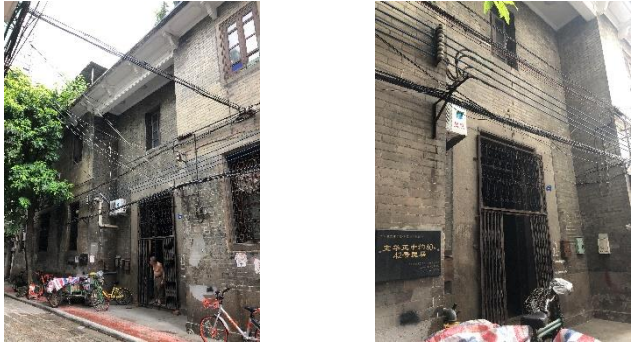
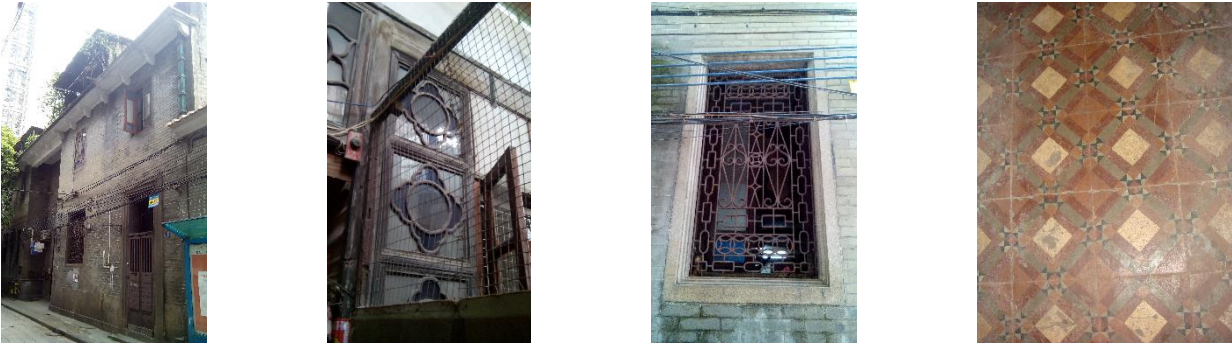
十五甫正街15、17号

| 类型 | 区登记不可移动文物 | | 真实性 | 基本保持原状 |

| 类型 | 区登记不可移动文物 | | 真实性 | 基本保持原状 |
|---|---|---|---|---|
| 保护要求及措施 | 根据《文物保护法》第二章“不可以移动文物”的有关规定，遵循不改变文物原状的原则，由业权人向荔湾区文物行政部门提出申请，批复后进行修缮。 | | | |

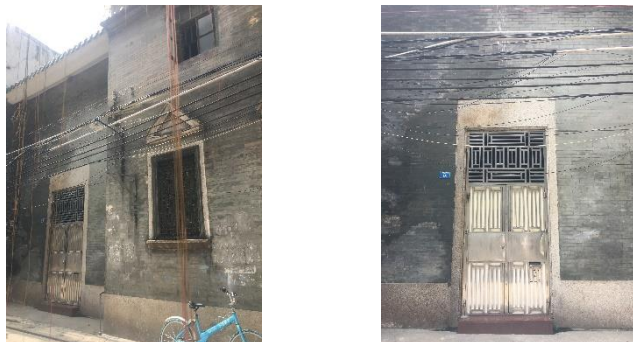
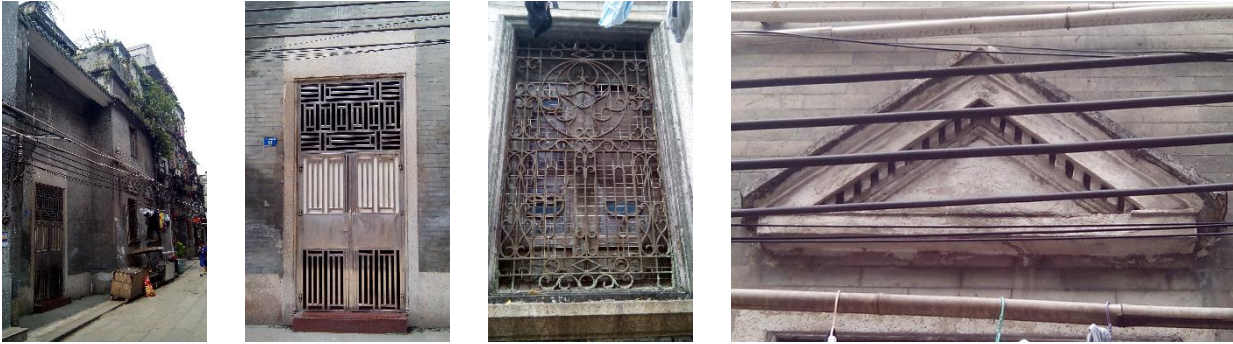
多宝路161—171（单号）号民居

| 类型 | 历史建筑 | | 真实性 | 基本保持原状 |

| 类型 | 历史建筑 | | 真实性 | 基本保持原状 |
|---|---|---|---|---|
| 保护要求及措施 | 根据历史建筑保护规划内容进行保护。<br>保护建筑样式、主要立面、主体结构、材料和特色工艺和构件，整治混乱的广告招牌，禁止占道经营，对破损的特色工艺和构件按原样进行修缮。 | | | |

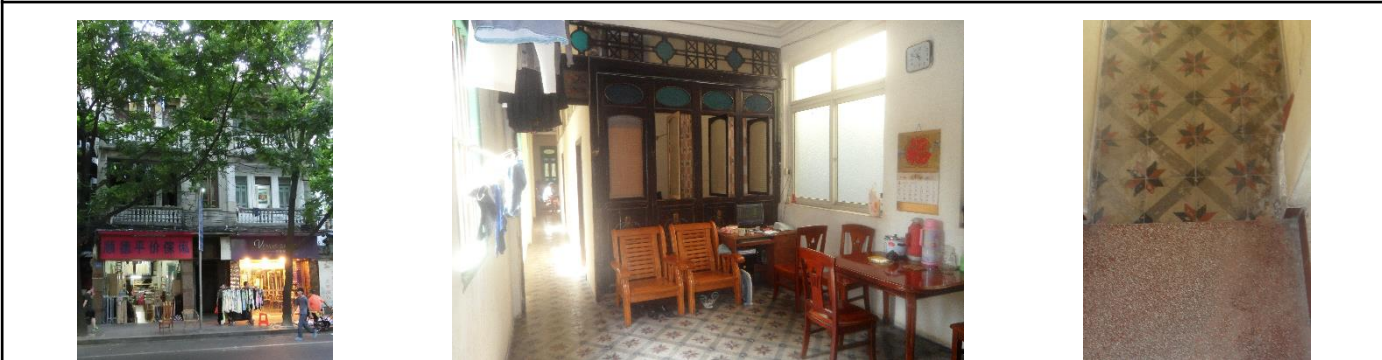
多宝路189、191号民居

| 类型 | 历史建筑 | | 真实性 | 基本保持原状 |
| 价值判断 | 建筑位于荔湾区多宝路189、191号，民国建筑。该建筑为砖混结构中西结合风格街屋，外墙为水刷石，带竖向装饰线条，二、三层设外挑阳台。<br>现建筑整体布局及形制基本保存，外墙、阳台局部破损；铁艺窗花，拱形门洞，拱形山花等构件保存较好；内部间隔略有改动。 | | | |

| 类型 | 历史建筑 | | 真实性 | 基本保持原状 |
|---|---|---|---|---|
| 保护要求及措施 | 根据历史建筑保护规划内容进行保护。<br>保护建筑样式、主要立面、主体结构、材料和特色工艺和构件，整治混乱的广告招牌，禁止占道经营，对破损的特色工艺和构件按原样进行修缮。 | | | |

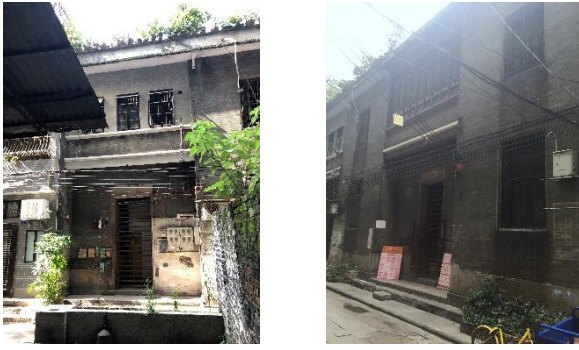
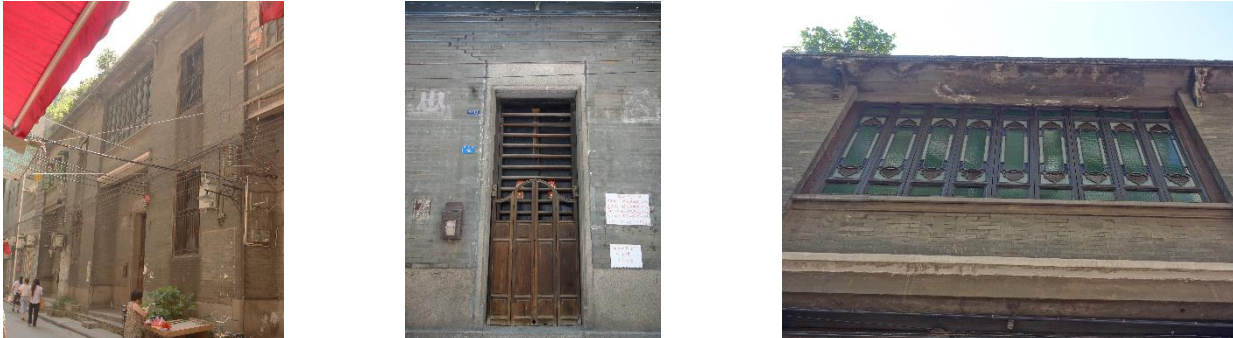
宝贤南25、27、29、31号民居

| 类型 | 历史建筑 | | 真实性 | 基本保持原状 |

| 类型 | 历史建筑 | | 真实性 | 基本保持原状 |
|---|---|---|---|---|
| 保护要求及措施 | 根据历史建筑保护规划内容进行保护。<br>保护建筑样式、主要立面、主体结构、材料和特色工艺和构件，拆除违章的加建搭建，对破损的特色工艺和构件按原样进行修缮。 | | | |

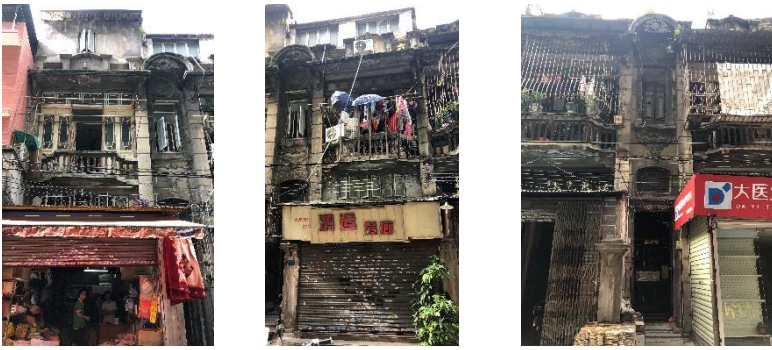
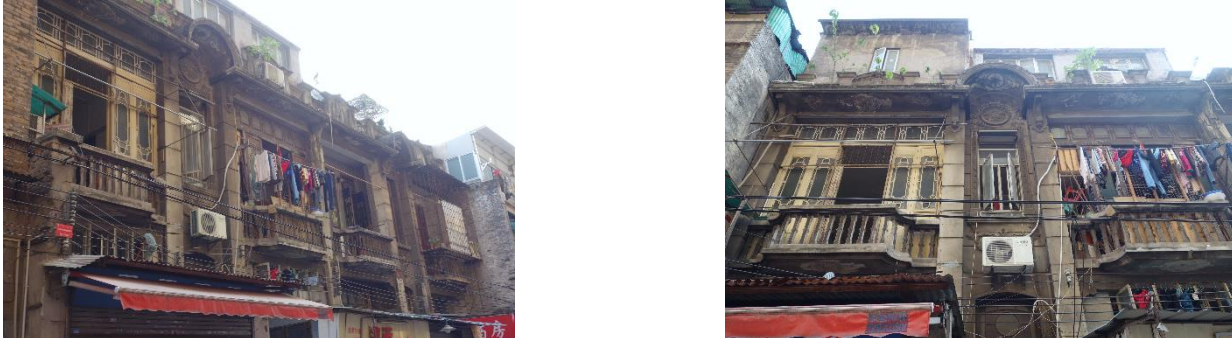
多宝路179号

| 类型 | 历史建筑 | | 真实性 | 基本保持原状 |

| 类型 | 历史建筑 | | 真实性 | 基本保持原状 |
|---|---|---|---|---|
| 保护要求及措施 | 根据历史建筑保护规划内容进行保护。<br>保护建筑样式、主要立面、主体结构、材料和特色工艺和构件，对破损的特色工艺和构件按原样进行修缮，建筑内部根据功能需要可适度改造，恢复传统风貌。 | | | |

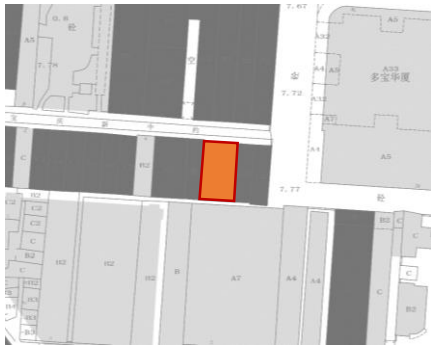
| 类型 | 传统风貌建筑 | | 真实性 | 基本保持原状 |
|---|---|---|---|---|
| 价值判断 | 建筑位于荔湾区多宝路宝庆新中约21、21-1号，为并排两栋民国建筑。该建筑为砖混结构中西集合风格近现代集合住宅，外墙为水刷石，带水平、竖向分缝线，二层设外挑弧形阳台。<br>现建筑整体布局及形制基本保存，顶层局部加建一层，阳台局部加设防盗网；木制趟栊、板门组合形式大门缺损，外加铁门，蚀花玻璃窗，麻石门窗套，西式铁艺，西式栏杆，灯影花，混凝土雀替装饰等构件保存较好；内部间隔略有改动。 | | | |

| 类型 | 传统风貌建筑 | | 真实性 | 基本保持原状 |
|---|---|---|---|---|
| 保护要求及措施 | 建议参照历史建筑保护要求进行保护。<br>保护建筑样式、主要立面、主体结构、材料和特色工艺和构件，拆除违章的加建搭建，对破损的特色工艺和构件按原样进行修缮。 | | | |

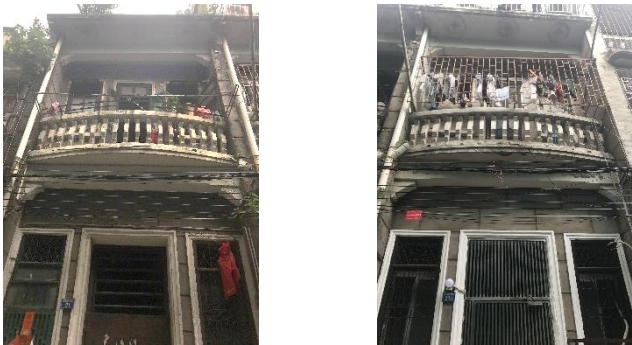
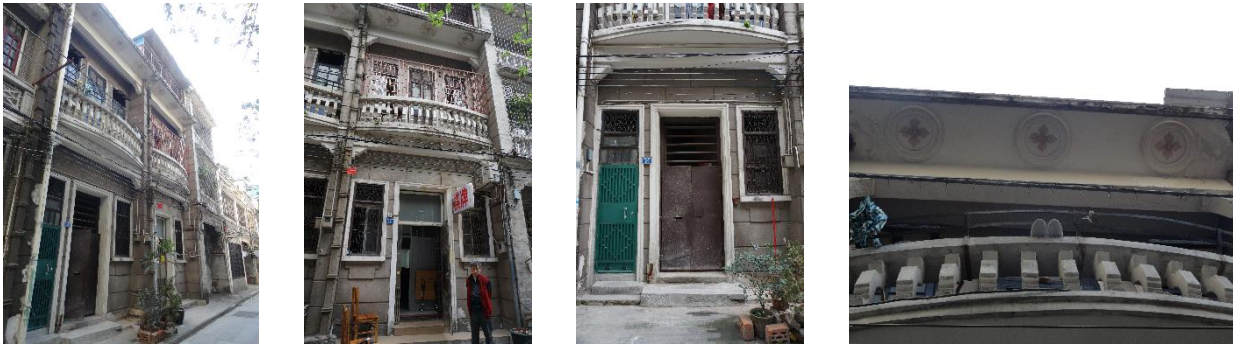
多宝路238号

| 类型 | 传统风貌建筑线索 | | 真实性 | 基本保持原状 |
|---|---|---|---|---|
| 价值判断 | 建筑位于荔湾区多宝路238号，民国建筑。该建筑为砖混结构中西结合风格街屋，外墙以青砖砌筑，花岗岩墙基，二层设不外挑阳台。<br>现建筑整体布局及形制基本保存；大门更换为铁门，部分窗花缺损，彩色蚀花玻璃窗，麻石门窗套，陶制落水管，西式栏杆，西式山花，宝瓶栏杆，灯影花，混凝土雀替装饰等构件保存较好；内部情况不详。 | | | |

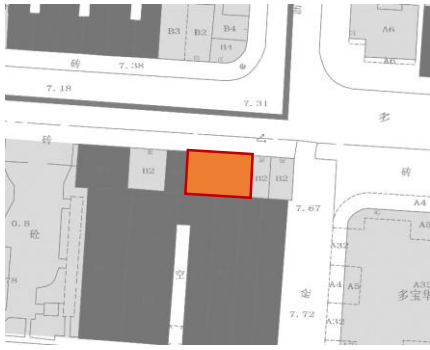
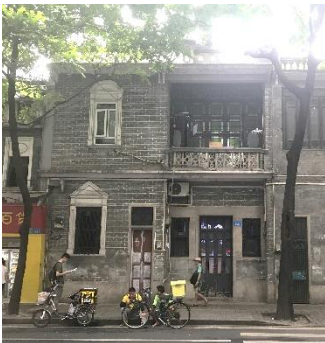
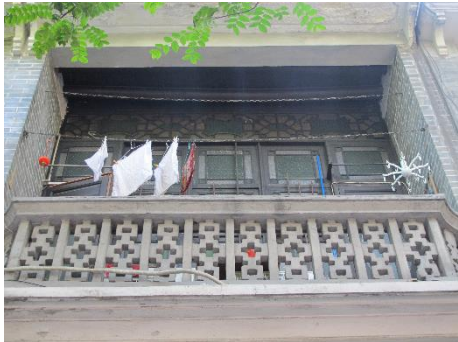
| 类型 | 传统风貌建筑线索 | | 真实性 | 基本保持原状 |
|---|---|---|---|---|
| 保护要求及措施 | 建议参照历史建筑保护要求进行保护。<br>保护建筑样式、主要立面、主体结构、材料和特色工艺和构件，恢复传统门窗样式，对破损的特色工艺和构件按原样进行修缮。 | | | |

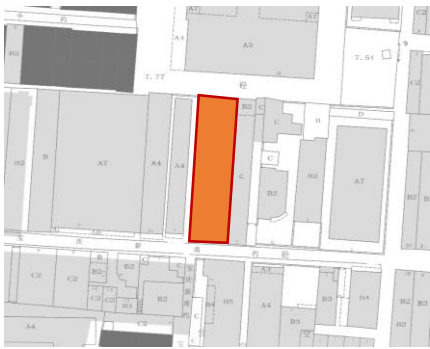
| 类型 | 传统风貌建筑线索 | | 真实性 | 基本保持原状 |
|---|---|---|---|---|
| 价值判断 | 建筑位于荔湾区多宝路宝庆新南约6-1号，民国建筑。该建筑为砖混结构岭南传统风格西关大屋，外墙以水磨青砖砌筑，花岗岩墙基，工艺考究。<br>现建筑整体布局及形制基本保存，门前小面积加建；木制脚门、趟栳、板门组合形式大门，木框玻璃窗损坏严重，绿琉璃瓦坡顶，麻石门套等构件保存较好；内部情况不详。 | | | |

| 类型 | 传统风貌建筑线索 | | 真实性 | 基本保持原状 |
|---|---|---|---|---|
| 保护要求及措施 | 建议参照历史建筑保护要求进行保护。<br>保护建筑样式、主要立面、主体结构、材料和特色工艺和构件，对破损的特色工艺和构件按原样进行修缮，可适当改善室内环境，以适应现代居住的需求。 | | | |

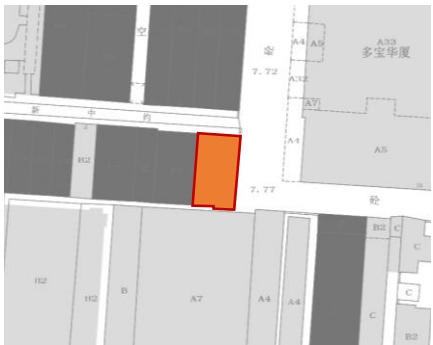
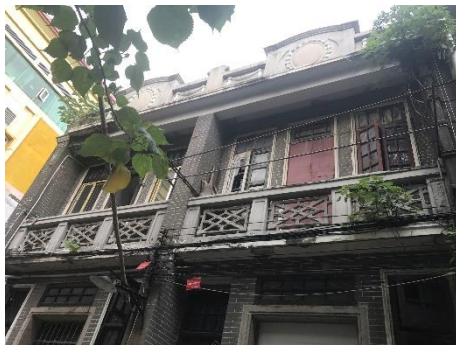
| 类型 | 传统风貌建筑线索 | | 真实性 | 基本保持原状 |
|---|---|---|---|---|
| 价值判断 | <p>建筑位于荔湾区多宝路宝庆新中约17、19号，为并排两栋民国建筑。该建筑为砖混结构中西结合风格竹筒屋，外墙以青砖砌筑，现贴灰色瓷砖，二层设不外挑阳台。</p> <p>现建筑整体布局及形制基本保存；局部门窗缺损、更换，木制脚门，板门组合形式大门，陶制落水管，西式山花，西式栏杆等构件保存较好；内部情况不详。</p> | | | |

| 类型 | 传统风貌建筑线索 | | 真实性 | 基本保持原状 |
|---|---|---|---|---|
| 保护要求及措施 | <p>建议参照历史建筑保护要求进行保护。</p> <p>保护建筑样式、主要立面、主体结构、材料和特色工艺和构件，对破损的特色工艺和构件按原样进行修缮，恢复传统门窗样式。</p> | | | |

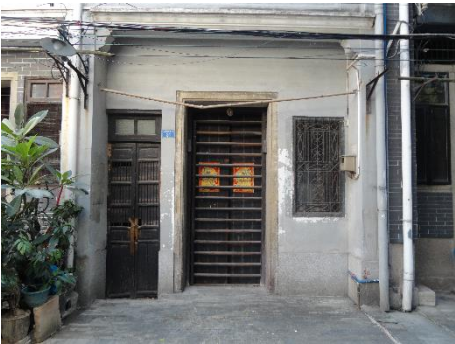
2014年照片

| 类型 | 传统风貌建筑线索 | | 真实性 | 基本保持原状 |
|---|---|---|---|---|
| 价值判断 | 建筑位于荔湾区多宝路宝庆新中约33-2号，民国建筑。该建筑为砖混结构中西结合风格竹筒屋，外墙以青砖砌筑，花岗岩墙基，二、三层设不外挑阳台。<br>现建筑整体布局及形制基本保存，顶部加建一层，阳台外加防盗网；木制脚门、趟枕、板门组合形式大门损坏严重，铁艺窗花，蚀花玻璃窗，栏板、檐下灰塑装饰，混凝土雀替装饰等构件保存较好；内部情况不详。 | | | |

| 类型 | 传统风貌建筑线索 | | 真实性 | 基本保持原状 |
|---|---|---|---|---|
| 保护要求及措施 | 建议参照历史建筑保护要求进行保护。<br>保护建筑样式、主要立面、主体结构、材料和特色工艺和构件，拆除违章的加建搭，对破损的特色工艺和构件按原样进行修缮。 | | | |

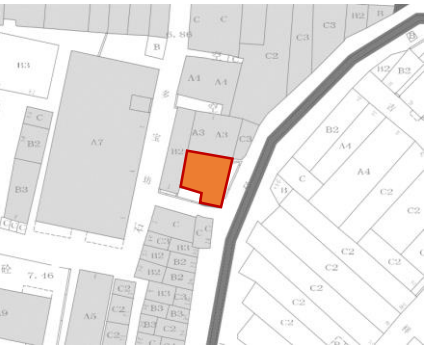
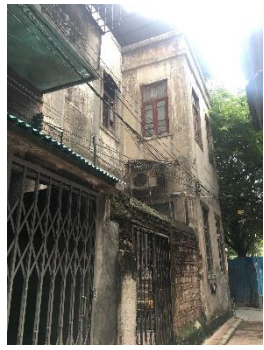
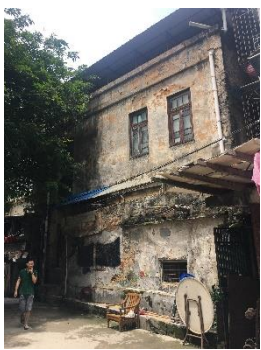
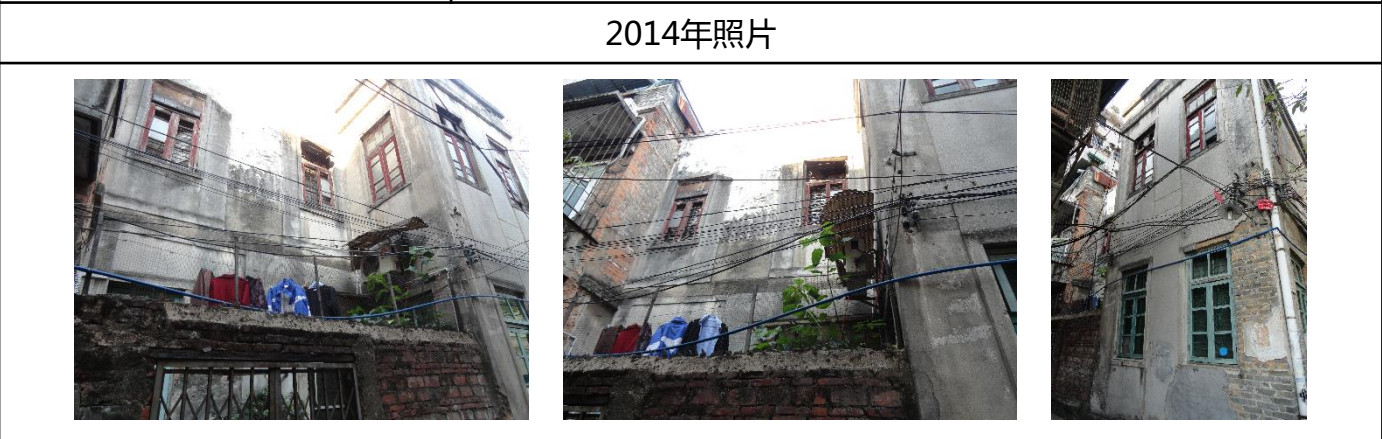
| 类型 | 传统风貌建筑线索 | | 真实性 | 基本保持原状 |
|---|---|---|---|---|
| 价值判断 | 建筑位于荔湾区多宝路多宝坊1-3号，民国建筑。该建筑为砖木结构早期现代风格近现代独立住宅，外墙以青砖砌筑，带简洁装饰线。<br>现建筑整体布局及形制基本保存；部分木框玻璃窗损坏；内部情况不详。 | | | |

| 类型 | 传统风貌建筑线索 | | 真实性 | 基本保持原状 |
|---|---|---|---|---|
| 保护要求及措施 | 建议参照历史建筑保护要求进行保护。<br>保护建筑样式、主要立面、主体结构、材料和特色工艺和构件，对破损的特色工艺和构件按原样进行修缮，可适当改善室内环境，以适应现代居住的需求。 | | | |

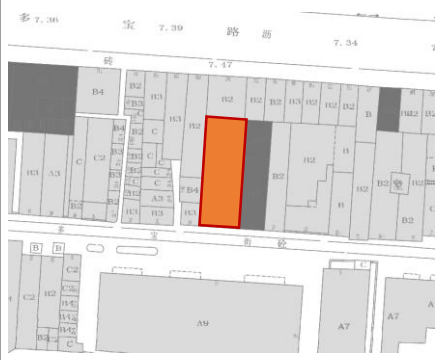
| 类型 | 传统风貌建筑线索 | | 真实性 | 基本保持原状 |
|---|---|---|---|---|
| 价值判断 | <p>建筑位于荔湾区多宝路多宝街26、26-1号，为并排2栋民国建筑。该建筑为砖混结构中西结合风格竹筒屋，外墙以水磨青砖砌筑，花岗岩墙基，二层设不外挑阳台。</p> <p>现建筑整体布局及形制基本保存；脚门、趟栊、板门组合形式大门缺损，部分门窗外加防盗网，麻石门窗套，西式栏杆等构件保存较好；内部情况不详。</p> | | | |

| 类型 | 传统风貌建筑线索 | | 真实性 | 基本保持原状 |
|---|---|---|---|---|
| 保护要求及措施 | <p>建议参照历史建筑保护要求进行保护。</p> <p>保护建筑样式、主要立面、主体结构、材料和特色工艺和构件，对破损的特色工艺和构件按原样进行修缮，可适当改善室内环境，以适应现代居住的需求。</p> | | | |

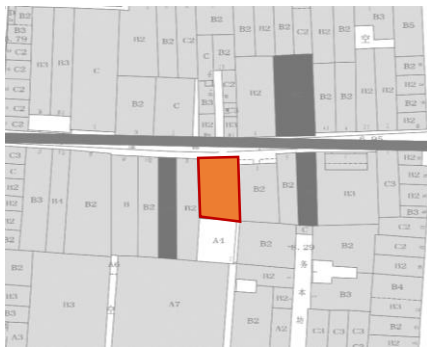
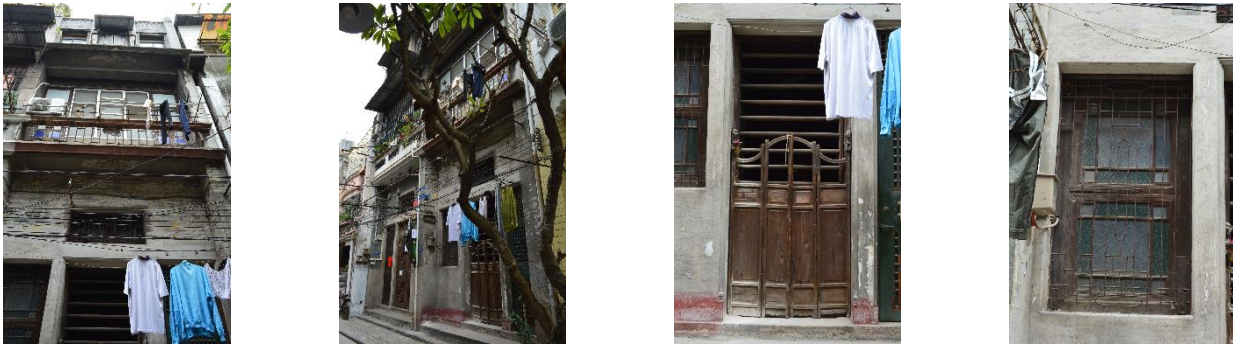
龙津西路14、16、18号骑楼

| 类型 | 传统风貌建筑线索 | | 真实性 | 基本保持原状 |
|---|---|---|---|---|
| 保护要求及措施 | 建议参照历史建筑保护要求进行保护。<br>保护建筑样式、主要立面、主体结构、材料和特色工艺和构件，对破损的特色工艺和构件按原样进行修缮，整治混乱的广告招牌，禁止占道经营。 | | | |

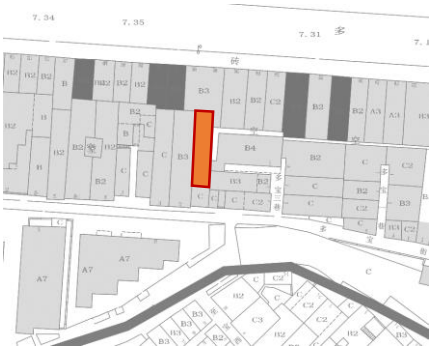
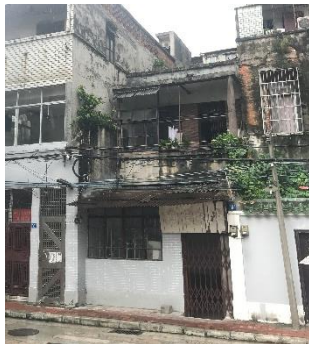
| 类型 | 推荐传统风貌建筑线索 | | 真实性 | 基本保持原状 |
|---|---|---|---|---|
| 保护要求<br>及措施 | 建议参照历史建筑保护要求进行保护。<br>保护建筑样式、主要立面、主体结构、材料和特色工艺和构件，对破损的特色工艺和构件按原样进行修缮，恢复传统门窗样式，统一规划外部设施并进行遮挡。 | | | |

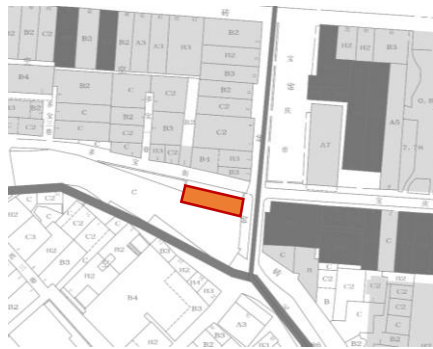
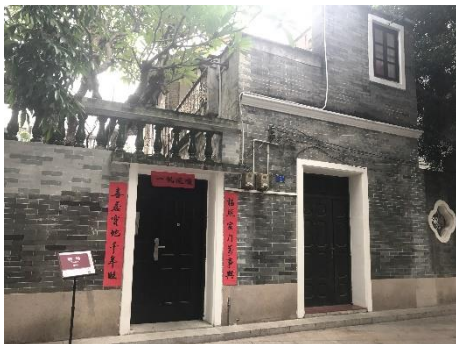
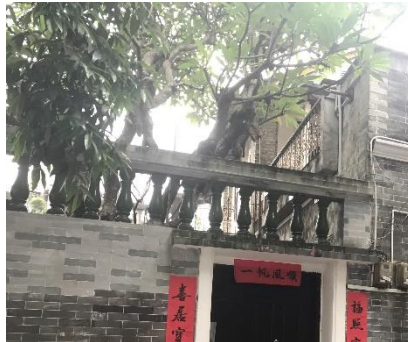
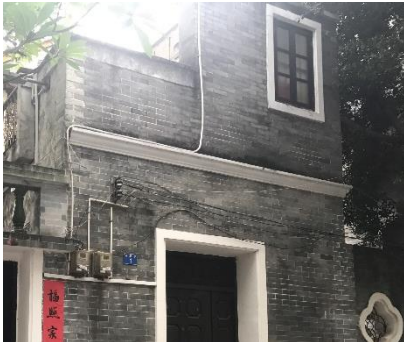
| 类型 | 推荐传统风貌建筑线索 | | 真实性 | 基本保持原状 |
|---|---|---|---|---|
| 保护要求<br>及措施 | 建议参照历史建筑保护要求进行保护。<br>保护建筑样式、主要立面、主体结构、材料和特色工艺和构件，对破损的特色工艺和构件按原样进行修缮，恢复传统门窗样式，统一规划外部设施并进行遮挡。 | | | |
