历史文化名城法定保护规划编制和实施评估工作经费 ——历史建筑保护利用规划（第六批）

文本·图则
(征求意见稿)

广州市历史建筑保护利用规划 文 本

广州市第六批历史建筑保护利用规划图则

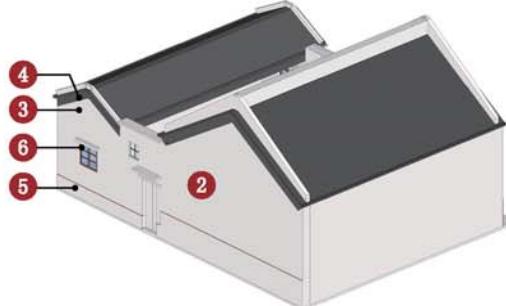
核心价值要素编号索引图

西南立面 (1)	东北立面 (2)	人字形山墙 (3)	灰塑 (4)
红砂岩墙基 (5)	琉璃漏窗 (6)	石门套 (7)	西侧巷门 (8)
—	—	—	—
—	—	—	—
—	—	—	—
—	—	—	—
—	—	—	—
—	—	—	—
—	—	—	—

备注：实线指示室外核心价值要素位置，虚线指示室内核心保护要素所在位置。

在修缮工程条件允许情况下，
建议保护以下价值要素。
